## 東海道新幹線富士川橋りょうの維持管理

東海旅客鉄道株式会社 正会員 ○長谷川 誠  
東海旅客鉄道株式会社 今井 武  
東海旅客鉄道株式会社 野中 泰輔

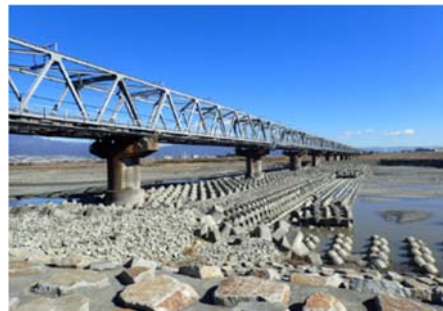
写真-1 新幹線富士川橋りょう

富士川は日本三大急流河川の一つで、流量が多く急激な増水と水位の低下が遅いのが特徴である。特に昭和 57 年の台風 10 号では、東海道本線の橋脚が流出し、新幹線橋りょう(写真-1)も橋脚の大幅な洗掘などの多大な被害を受け、3 週間ほどの徐行運転を余儀なくされた。その後も運転に支障はないものの洗掘が何回か発生しているため、これまで根固め工の設置などの洗掘対策を行っている。根固め工は、河川の増水によって摩耗し、移動、流出する可能性がある。したがって、摩耗量と移動、流出状況を把握することは、橋脚の安全を確保する上で重要となる。河川増水時には、衝撃振動試験による固有振動数の取得により橋脚の洗掘被害の有無を確認し、列車運行の可否を判断すると共に、流速が最も速いと思われる橋脚に設置した傾斜計による安全確認を実施している。

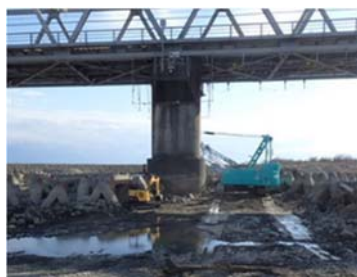
写真-2 根固め工工事

平成 7 年に 25P にて橋脚周りを掘削した際、固有振動数が低下し、埋め戻しにより固有振動数が元に戻る事が確認されている。平成 28 年には滞筋に位置している 17P から 20P の根固め工である中空三角ブロックの取替工事が実施され、橋脚周りに堆積している河床を 1.5m 程度掘削した(写真-2)。工事期間中の橋脚健全度を確認した結果、平水位 5.6Hz から 1.5m 掘削により 5.2Hz まで低下し、工事完了後の土砂流入時には 5.7Hz まで固有振動数が上昇した(図-1)。このことから、洗掘による固有振動数の変化を捉える事が可能であることを監視橋脚で再確認した。現在では河川増水による運転中止後、運転再開するために 19P の衝撃振動試験を行い、安定計算から求められた基準値を満すことを確認している。
