## 老朽化した張コンクリートの調査・対策工に関する一考察

西日本旅客鉄道 正会員 ○上野 知也 正会員 西田 幹嗣 榎 健  
 日特建設 正会員 窪塚 大輔  
 広成建設 水田 将司

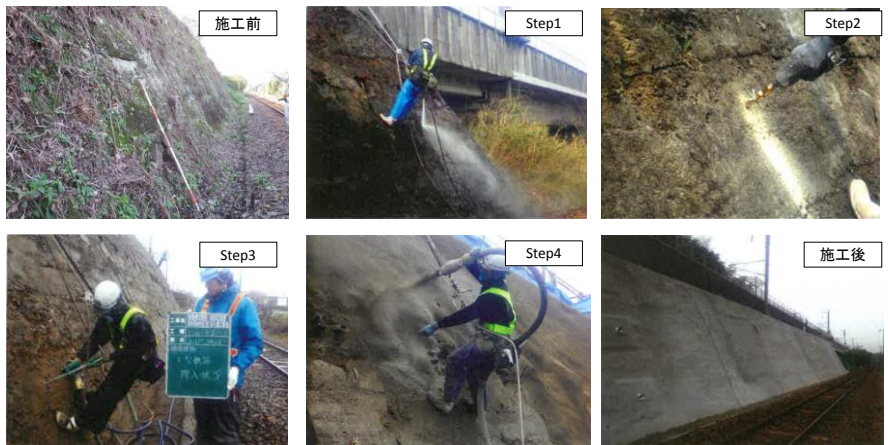
図5 増厚吹付工法の施工手順

次に、増厚吹付工法<sup>2)</sup>の施工手順を図5に示す。まず第1ステップとして切土のり面工に生育した雑木の伐採と表土を撤去し、高圧洗浄を行なった。第2ステップとしてせん断ボルトの設置、第3ステップとしてスライド防止鉄筋工(D19×600-100 メッキ)を打設し、最後に第4ステップとして繊維補強モルタルを吹付けるという手順で施工した。
