## 変状トンネル補強用ロックボルトと帯鋼板を用いた背面空洞充填工事

### 1. はじめに

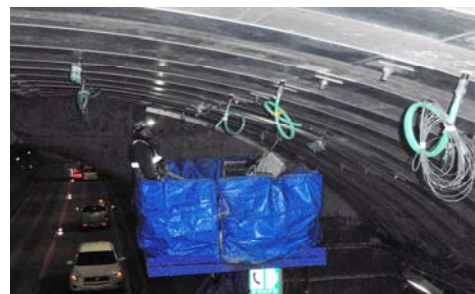
写真-3 注入管および光ファイバー

写真-3 に注入状況を示す。緑のホースが注入ホースであり、その横に巻かれているのが光ファイバーである。本工事で使用した光ファイバーは、高速大量通信回線や計測で用いられるガラスファイバー製の光ファイバーではなく、安価で曲げに強い径 2 mm のプラスチック製光ファイバーであり、先端で表示される光の強度と色のみを利用している。本システムは、光源、光を送信するファイバー、光を受信するファイバー、受信ファイバー先端部の光の色と強度を表示および記録するパソコンで構成される(写真-4)。写真-3 に示すように注入用の塩ビ管に光ファイバーを貼り付け空洞の先端まで塩ビ管を挿入し、先端まで注入材が充填された時点で、色と光の強度が変化することにより確実な充填状況を確認できる。
