## 既設跨線橋への常設足場設置について

本報文は、平成 26 年 7 月に施行された道路法施行規則改正に基づく定期点検の結果、床版の健全性診断区分「Ⅲ」（早期措置段階）となった跨線橋（西名阪自動車道美陵高架橋）への常設足場設置について、設置に至る経緯、構造上の特徴等を詳述したものである。

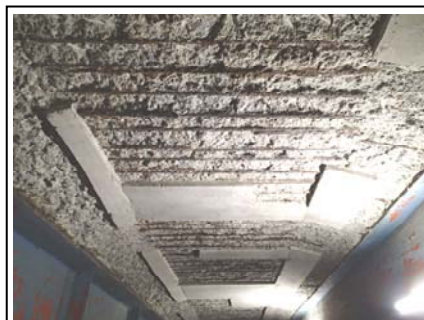
西名阪自動車道は一期線（現下り線）が昭和 44 年に、二期線（現上り線）が昭和 47 年に開通し、供用から間もなく 50 年を迎えようとしている。美陵高架橋鉄道交差部（P23-P24 間）は鋼単純非合成桁で、過去に床版上面増厚や床版防水工、ガラスクロスによる剥落対策等の補強や補修を実施してきたが、平成 26 年 12 月と平成 27 年 7 月の 2 度にわたり、線路上へコンクリート片が落下した。その後、仮設吊足場を設置し、既設ガラスクロスを全面的に剥ぎ取り、脆弱部除去後の平成 27 年 12 月に打音点検を実施したところ、浮き・剥離部位が床版全体の約 6 割に達し、劣化の激しい部位では脆弱部が床版下面から 4cm の主鉄筋上にまで達しており、点検判定は早期措置段階の「Ⅲ」となり、床版取替え対象区間となった（写真 1）。

写真 1 脆弱部除去後の床版下面

このため、床版取替時の作業用足場や 2 巡目の定期点検（平成 32 年）時の環境整備として、常設足場を設置することとした。なお、仮設吊足場を設置した状態では常設足場を設置できないため、仮設吊足場撤去から常設足場完成までの一時的な剥落防止対策が必要となる。

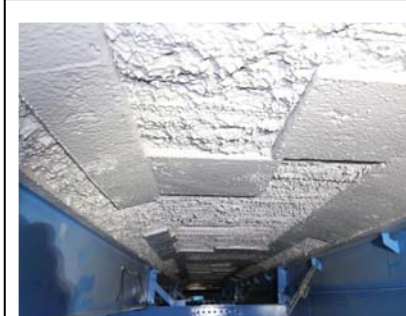
写真 2 塗布系材料による  
暫定剥落防止対策後

通常の剥落防止対策では、脆弱部ハツリ後断面修復の上、連続繊維シート等を施工するが、①SFRC による床版上面増厚を施工済（ $t=6\text{cm}$ ）であること、②脆弱部が広範囲で一部は主鉄筋上部まで欠損しており、断面修復後も再落下の懸念があること、③床版取替を計画していることから、断面修復をせずに、現行基準<sup>1)</sup>を満足した塗布系材料で暫定的な剥落防止対策を行った（写真 2）。

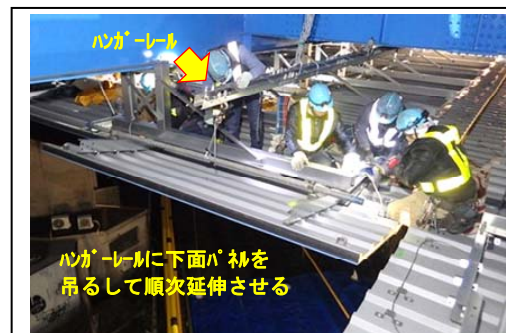
常設足場設置はき電停止等の休電下で行い、横梁等に仮設したハンガーレールに下面パネルを吊るして順次延伸させた。下面パネルは平成29年9月に架設開始し、作業員6名程度で4～5枚/日程度の進捗により平成30年3月に架設を完了した。（写真4、5）

写真4 下面パネル延伸状況
