## コンクリート高架橋からの落下物対策の取組み

東日本旅客鉄道(株) 正会員 ○小林 亮司  
東日本旅客鉄道(株) 佐藤 正俊

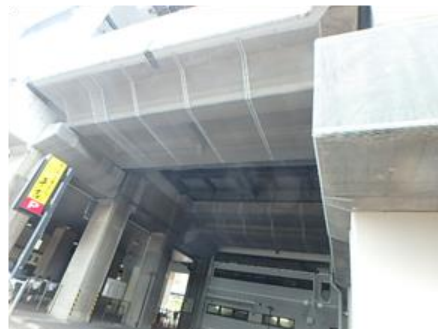
写真-1 ネット工法施工状況

当社では新たな落下物対策として、平成 27 年度より桁下利用状況に応じて桁下面等を全面的にネットで囲い込む対策（ネット工法）に取り組んでいる（写真 1）。本工法は、従来の表面被覆工法に比べ安価であり、また断面修復後であれば 1 日程度で施工が可能等、工期的にも有利である。千葉支社管内の要対策箇所の多くは、桁下が駐車場や店舗等で利用されており、施工に先立ち高架下利用者や高架下管理会社との協議が必要となる。そのため、工期の短い本工法は、関係箇所の協力が得られやすく協議がまとまりやすい等の利点もある。またネット工法施工時に落下の恐れのある高架橋付帯物（排水とい等）を巻き込んで施工することによって付帯物の落下による第三者災害防止や、端部の隙間を塞ぐことで鳥類がネット内に入ることによる糞害等の苦情防止も期待できる。

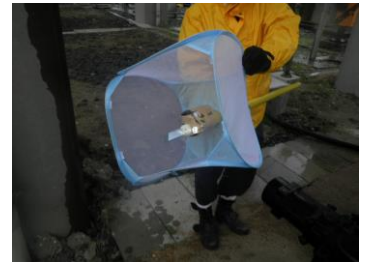
写真-2 叩き落とし棒+飛散対策

前述のとおり、千葉支社管内で特にコンクリート構造物延長が多く、また桁下利用箇所が多い線区について、2年に一度の通常全般検査に加え隔年での外注による叩き落とし作業を実施している。叩き落としの際には高所作業車および延長式の叩き落とし棒を使用し、防錆処理までを実施している。桁下が駐車場等で利用されており、叩き落とし時の落下物による第三者被害が想定される箇所では、叩き落とし棒の先端にメッシュ製の籠を取り付け飛散防止を図りながら叩き落としを実施している（写真2）。

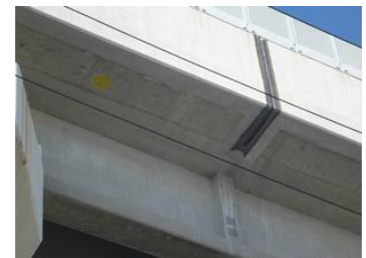
写真-4 含浸剤施工箇所近景

海岸付近線区は、塩害環境かつかぶりが不十分等の要因から、特にコンクリートの浮きや剥離の発生が多く、メンテナンスに労力を要する。そのため、効率的なメンテナンスの実現を目指し、塩害による変状が発生している箇所の一部修繕に塩分吸着剤入り断面修復材（SSI 工法）を使用して継続的に経過観察している。平成9年に施工をした箇所については、約20年経過した現在も表面上の浮きは確認されていない。また平成15年に予防保全として含浸剤（浸透性防錆剤+水密性防錆剤）を一部の高架橋に塗布しており、そちらも継続的に経過観察をしている。当該含浸剤は、鉄筋表面に不動態皮膜を再形成させ、マクロセル腐食を抑止する効果とコンクリート表層を緻密にし、水密性を向上させて水の浸透、中性化抑制効果を期待するものである。含浸剤を塗布した高架橋は、約15年たった今でも変状は見られない（写真4）。含浸剤塗布は劣化抑止に対して効果的と判断できるため、今後はネット工法と併用した恒久対策についても検討していく。
