## 長期暴露試験を行った高靱性セメントボードの耐久性について

(株)大林組 正会員 ○大島 優 富井 孝喜 青木 峻二  
(株)クラレ 人見 祥徳 川島 則子

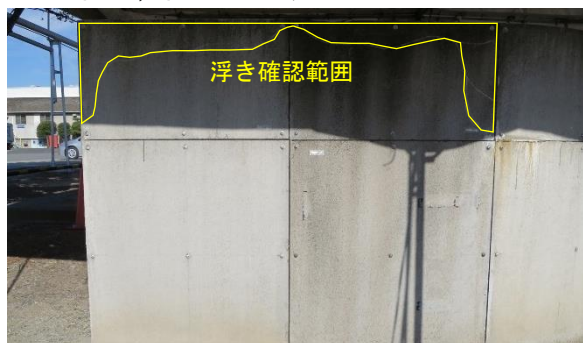
図-4 No. 1 16年経過試験体外観写真

今回暴露した試験体においては、経年による若干の汚れはあるものの、ひび割れ等の目立った損傷は見られなかった。たたき試験では、上端部に若干の浮きを確認された。これは、上端部打継部から、雨水の浸入があったものと考えられる。

16年および5年経過後の暴露試験体の外観写真をそれぞれ図-4、図-5に示す。
