鉄筋挿入による城郭石垣の補強

安藤ハザマ	正会員	○笠 博義
関西地盤環境研究センター	正会員	西形達明
関西地盤環境研究センター	正会員	西田一彦
和田石材建設(株)		和田行雄
延岡市都市建設部都市計画課		藤川直也

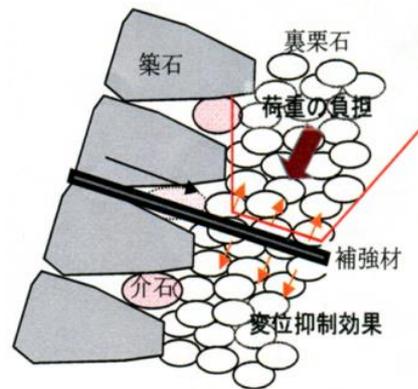
石垣の鉄筋挿入工法は、石垣表面の築石の隙間から鉄筋を打設することによって石垣を補強するものである。この方法の概念を図-1に示した。この図に示したように、石材の隙間から打ち込まれた鉄筋(補強材)は背面の栗石を適度に拘束して、石垣の一体化を図る効果が期待される。特に地震時の「揺すり込み」による栗石の沈下を抑えることで、石垣の孕み出しなどの変形を抑制して安定性を保持することが可能となる。

図-1 鉄筋挿入工法の概要

本工法の効果については、筆者らが行った遠心載荷実験²⁾および実物大石垣への打設実験³⁾で確認されている。石材間へ打設する鉄筋の直径は、十分な剛性を有しつつ石材間に打設が可能なことを考慮して、呼び径 25mm (D25) としている。その長さは裏栗層の厚さにより決定するが、今回は工事に先立って行われたレーダー探査により、築石の控えは約 1~1.3m、裏栗層は 1.5~2.2m 程度とされたことから、若干の余裕を見て長さ 3.6m の鉄筋を打ち込むこととした。打設間隔は模型実験の結果を参考に現地状況より決定する。

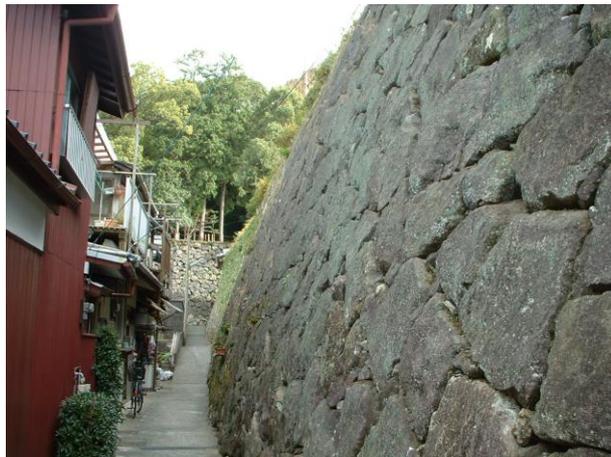
今回の補強工事は、宮崎県延岡市の延岡城内（都市公園城山公園）の石垣で実施された。工事対象となった石垣は高さ約6m、延長30m程度であり、ほとんど反りが見られない直線的な石垣である。この石垣は、ほぼ北に面しており、全体として北側に倒れる方向に変位している可能性が指摘されていた。一方で、当現場は写真-1に示すように、石垣の前面に民家が迫っており、その離隔は石垣下部において1.5m程度しかない上、生活道路として活用されているため、補強工事に際しては、工事による通行止め等の影響を最小にしたうえで、近接する民家への影響も最小限に留める必要があった。

写真-1 補強対象石垣

このような条件から、本工事では長尺の鉄筋を打設することはできなかったため、長さ1.2mの鉄筋を現地で3本溶接して接続することとした。なお、溶接後は超音波検査により鉄筋同士が確実に接続されたことを確認した。また、打設前に防錆塗料を厚塗りすることで、鉄筋の腐食対策を施した。

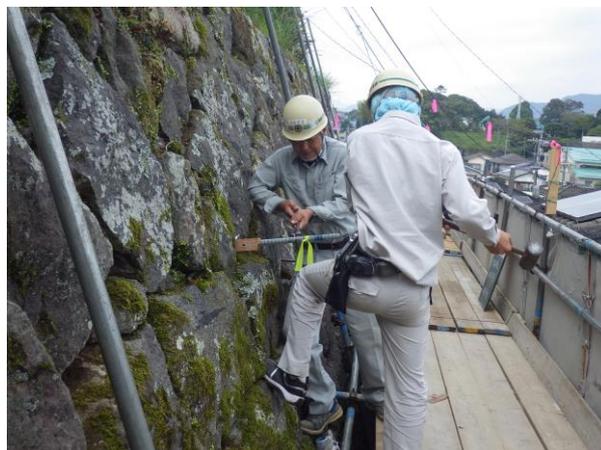
現場の作業状況は写真-2に示したように、石垣の上部における施工は、前述の道路に足場を設置して行ったが、特にトラブルもなく完了することができた。

写真-2 鉄筋打設状況

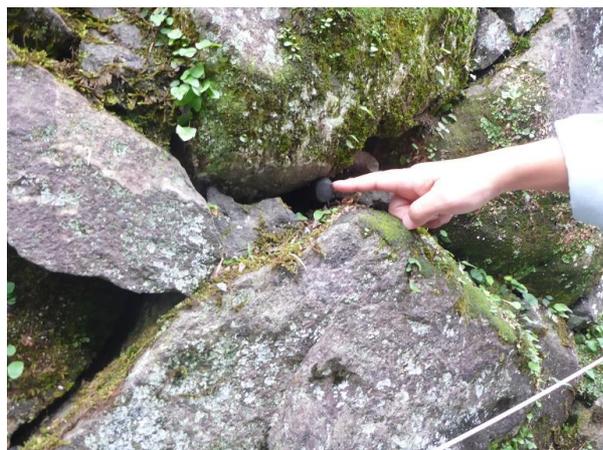
本工法は、石垣の隙間に鉄筋を人力で打設するという単純なものであるが、石垣の安定性に効果があることは前述した実験や解析で確認されている。さらに、鉄筋挿入時に石材にはわずかな擦過痕が残ることがあるが、石垣全体に与える影響はほとんどなく、写真-3に示したように挿入された鉄筋はほとんど目立たないため、外観上の影響も極めて小さい。また、一般的なアンカー工とは異なりグラウト材を用いていないことから、必要性が生じた時点で鉄筋を除去できることも大きな特徴である。さらに、城郭石垣の補修では、今回のように厳しい施工条件となることも多く、こうした条件に柔軟に対応できることも大きな特徴の一つである。

写真-3 施工完了後の鉄筋の状況
