## 仮設防音設備用紙素材の耐候性試験

清水建設株式会社

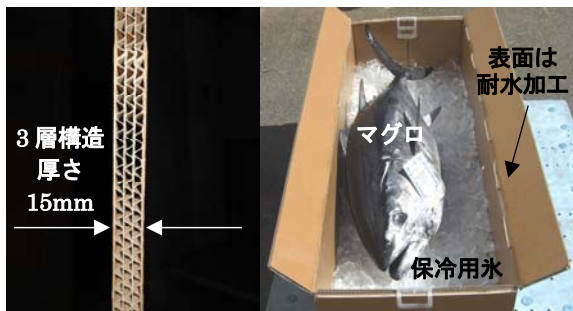
本論文で検討した紙素材は、厚さが15mm、3層構造の段ボール(王子インターパック(株)製 ハイプルエース)である。この素材は、機械などの重量物や食品の梱包に多用されている。切断したり、表面に折目を付けて曲げたりすることで、任意な形状を作製可能である。面密度は2.2kg/m<sup>2</sup>であり、人力運搬も容易である(写真-1)。

写真-1 紙素材の概要および使用例(マグロ輸送)

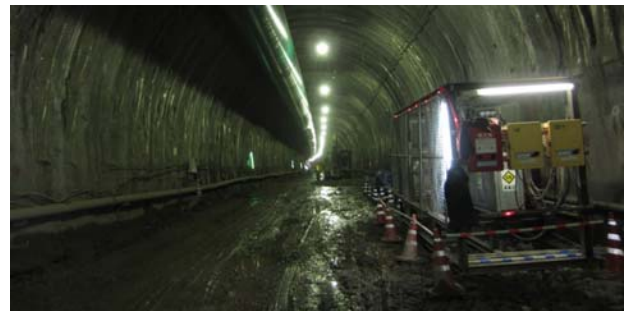
木場トンネルは延長2,885m、高さ約7.7m、幅約9.5mで、NATM工法で施工中である。このトンネルは湧水量が約3トン/分と通常のトンネルより多く、1年を通じて湿度が60～70%程度の湿潤状態で、坑内温度が26～28℃程度と温度変化も少ない(写真-2)。

写真-2 トンネル内の状況(壁面・底面とも湿潤)

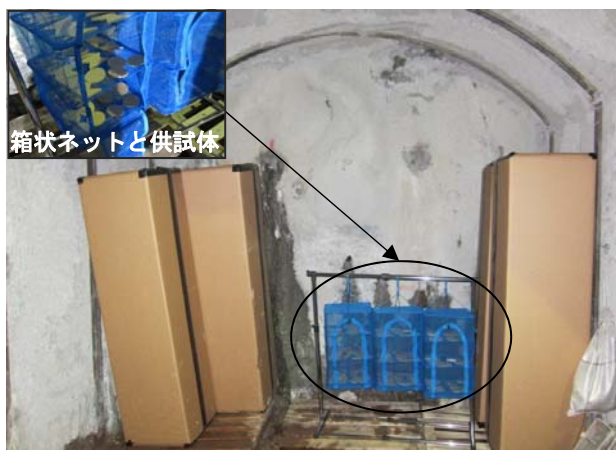
1つ目は、劣化の程度を定量的に評価するため、供試体と実際の使用状況を想定した箱状試験体をトンネル内に静置し、1ヶ月・3ヶ月・6ヶ月・12ヶ月後の強度を確認した。供試体はJIS Z0403-2「垂直圧縮強度」に準じた金碇子型とし、木端口の全周にテープを貼り、両表面のみから吸湿するようにした。また、供試体の両表面がトンネル内部の空気に触れるように、箱状ネット内に設置した。箱状試験体の寸法は、幅0.5m、高さ0.5m、長さ2.0mとし、5個作製した(写真-3)。

写真-3 供試体および箱状試験体の静置状況
