## 配筋検査への画像認識技術の活用に向けた基礎的検討（その2）

## 1. 概要

本稿では「基礎的検討(その1)」(以下「その1」)で行った調査・検討結果を基に検査装置を試作し、現場試験を通してその精度や課題抽出を実施した。

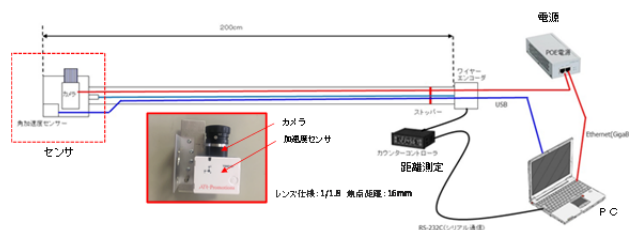
図2 試作した検査装置

試作した検査装置を図2に示す。断面寸法が写真1(右)形状のレールにカメラを設置し15FPSで画像取得する。なお、レールの延長が2mと長いため

中央部分がたわむ。このため、カメラに加速度センサを設置し、カメラと同じレートでデータを取得して、カメラの姿勢を補正する機能を加えた。また、基線長の取得は0.1mm単位でデータ取得可能なワイヤーエンコーダーを採用した。試作機に使用した機材の概要一覧を表1に示す。
