## 2 径間 P C 橋の解体施工法

図-1 施工時全体状況

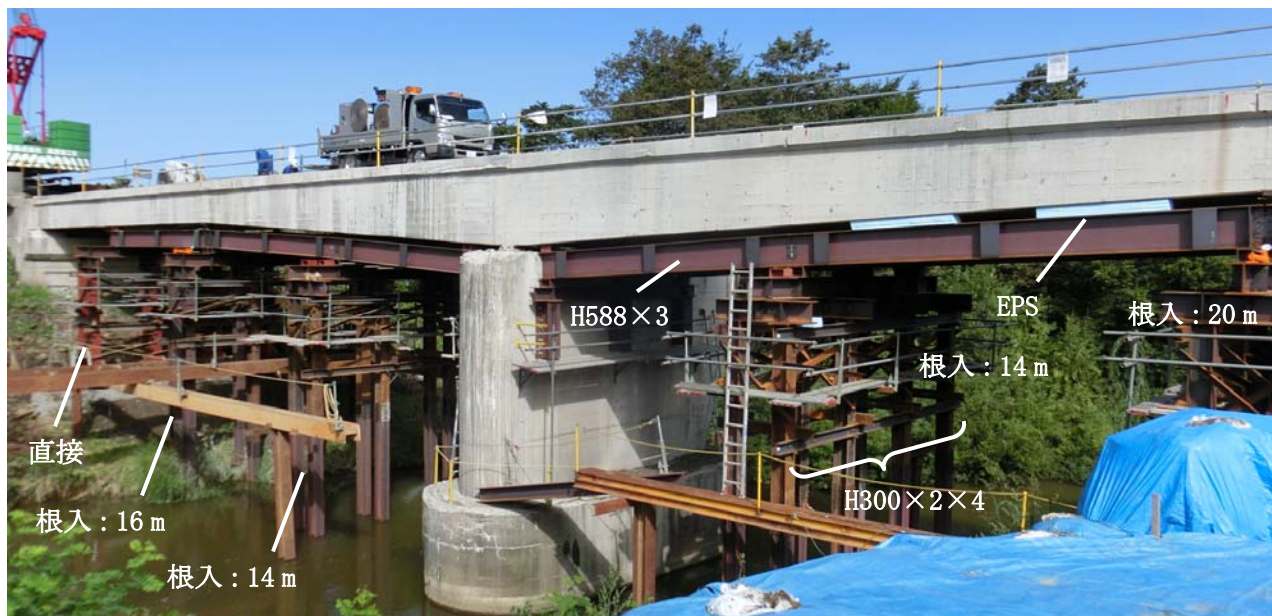
老朽化によるコンクリート引張強度低下、ピア付近桁下面の明瞭な既存クラック、実挙動と解析結果の乖離から施工時の桁折・落橋も懸念されたので、ベントを縦桁で繋ぐ対策を採用した。縦桁は床版・主桁重量と TL-20 の15%増しを受ける単純桁とした。さらに荷重分散のため縦桁をアングル連結で連続化し、主桁と縦桁の間隙を EPS で埋めた（落橋時衝撃対策）。以上の準備・対策から、最終的に図-1 に示す施工状況となった。

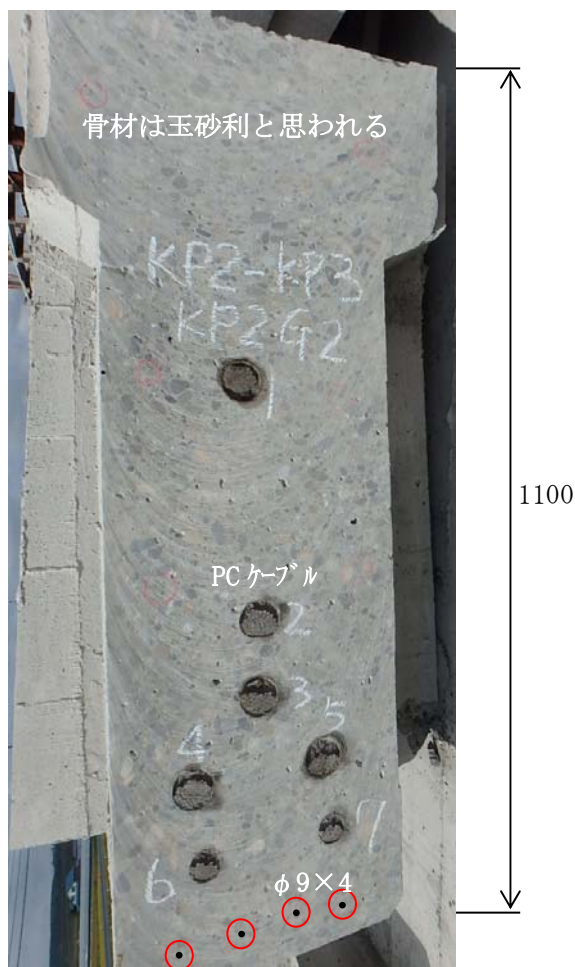
図-3 桁切断面

図-3 に桁切断面の一例を示す。シース管、鉄筋に若干のずれはあったが、グラウトは完全に充填されており、コンクリート骨材は良質な玉砂利と使用していると思われる。切断面で実測した PC 鋼線の縮み量（戻り量）は平均 2 mm だった。桁切断間隔 7.5 m から開放緊張力を見積もると  $5.6 \text{ kgf/mm}^2$  である。

一方、S32 年の設計図書での有効引張応力度は  $161 \text{ kgf/mm}^2$  となっており、経年劣化で緊張力のほとんどが失われていた可能性は否定できない。
