## 自走式斜材点検装置を用いた点検実施事例

中日本ハイウェイ・エンジニアリング東京(株) 正会員 ○大窪 克己 正会員 高野 真希子  
中日本高速道路(株) 大橋 岳

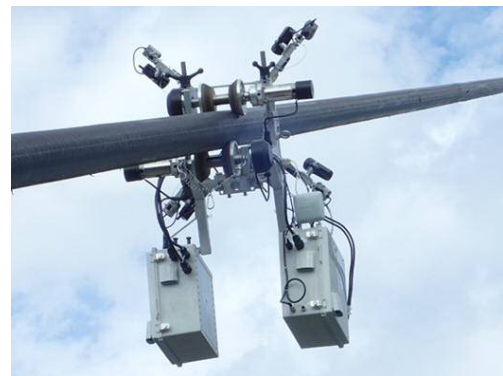
写真-1 自走式斜材点検装置の全景

そこで、中日本高速道路(株)東京支社では、地上からの遠隔操作により、保護管変状の点検および斜材の内部鋼材の変状を調査することを目的に自走式斜材点検装置（以下、本装置とする）を開発・作製した。本装置の全景を写真-1 に示す。中日本ハイウェイ・エンジニアリング東京(株)では、本装置を用いた点検を請け負っており、本報告では、本装置を用いた点検の有効性について述べる。

点検に用いる本装置は、駆動装置および保護管の外観変状を点検するビデオカメラからなる本体部と斜材の内部鋼材の変状を調査する非破壊検査装置で構成されており、地上に設置した PC からの遠隔操作により、自走で昇降・停止して調査することができる。本装置の定着方法は、てこの原理を応用した構造を採用しており、設置後には非常に落下し難い構造である。

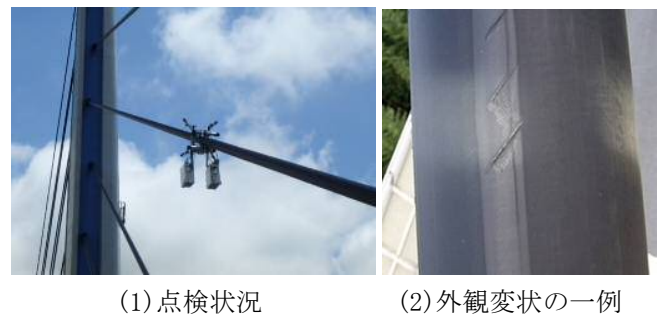
図-3 点検事例

本点検は高所作業車を併用して実施し、本装置を用いた点検は、48本の斜材に対して行った。その結果、保護管に53箇所の変状を確認した。この確認された外観変状は、圧痕、えぐれや微少の擦り傷であった。点検状況および外観変状の一例を図-3に示す。
