## 二輪型マルチコプタを用いた橋梁点検支援ロボットシステムの研究開発について

株式会社ドーコン 正会員 ○大山 高輝  
 株式会社ドーコン 正会員 菅原登志也  
 富士通株式会社 非会員 羽田 芳朗  
 富士通株式会社 正会員 長谷川英司

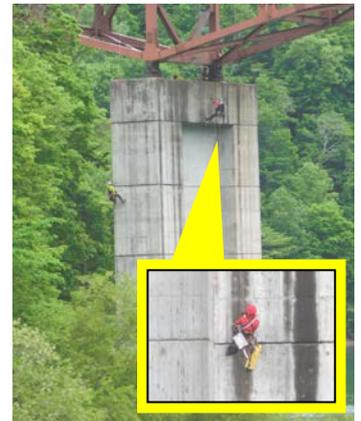
写-1 高橋脚での特殊高所技術による点検状況

現状の橋梁点検作業は、橋梁点検車・高所作業車等の作業機械、梯子・脚立・足場等、橋梁の形式や現場の制約条件に応じ、適用性の高い足元条件を選択し、近接目視点検を行っている。特に、高橋脚や主塔を有する斜張橋等では、通常使用可能な作業機械では近接点検が不可能であり、ロープアクセス等の特殊高所技術(写-1)を用いた点検を行う機会が増えている。しかし、特殊高所技術を有する点検技術者の不足や、点検コストが高いことが喫緊の課題であり、点検コストの削減や省力化を目的とした、ロボット技術の開発が進められている。このような背景から、筆者らは、UAV(Unmanned Aerial Vehicle)が安価で入手可能になったこと、測量等の実績も増えてきたことに着目し、作業機械や特殊高所技術に代替が可能な二輪型マルチコプタを開発した。

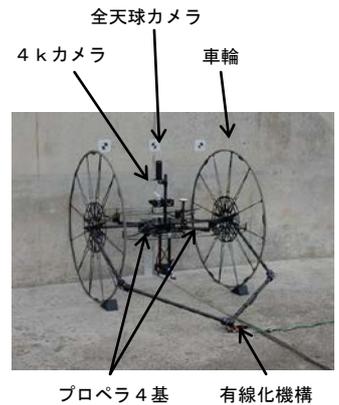
幅	1180mm
高さ	1000mm(車輪径)
奥行	1000mm(車輪径)
重量	4.0kg(カメラ除く)

写-2 開発機体の概要

筆者らは、耐風安定性を向上させるため、マルチコプタの車軸に2つの車輪を取り付けた二輪型マルチコプタを開発した。<sup>3)</sup> (写-2) 点検の際は、マルチコプタを浮遊させて写真撮影を行うのではなく、対象となる部材に車輪を押し付けるよう接触して移動し動画を撮影する。車輪と構造物間の摩擦力を利用し、耐風安定性を確保することができる。また、常に対象部材と一定の距離を保つことができるため、定量的な損傷評価が必要なひびわれ幅を、撮影された画像から確認できるという特徴がある。ひびわれ幅は、4K解像度の動画撮影に対応したカメラを用いることで、最小幅0.1mmを視認できる。(写-3)

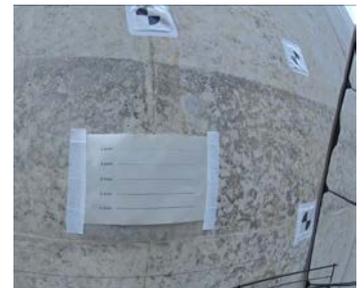
写-3 撮影画像(0.1mmのひびわれ幅視認可能)

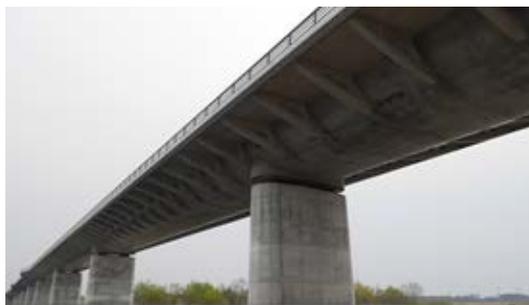
写-4 各務原大橋全景

橋であり、橋長 594m の長大橋である。現場検証は、P9 橋脚（高さ 10m 程度）で実施した。（写-4）実証内容は、「橋脚全体の損傷を確認すること」が目的であったため、橋脚全面を走査し、壁全体の動画を撮影した。（写-5）事務所に戻った後、撮影した動画からキャプチャーした近接画像をつなぎ合わせるため、SfM（Structure from Motion）による 3 次元モデル生成を行い、橋脚全体のオルソ画像を作成した。この合成画像を用いることで、壁全体の損傷状況を合成画像上で確認することが可能となる。

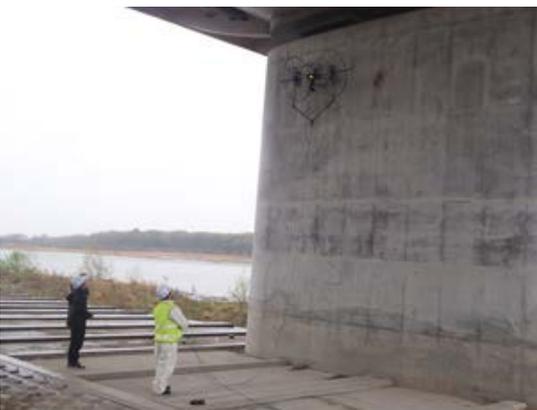
写-5 橋脚全面の点検作業状況

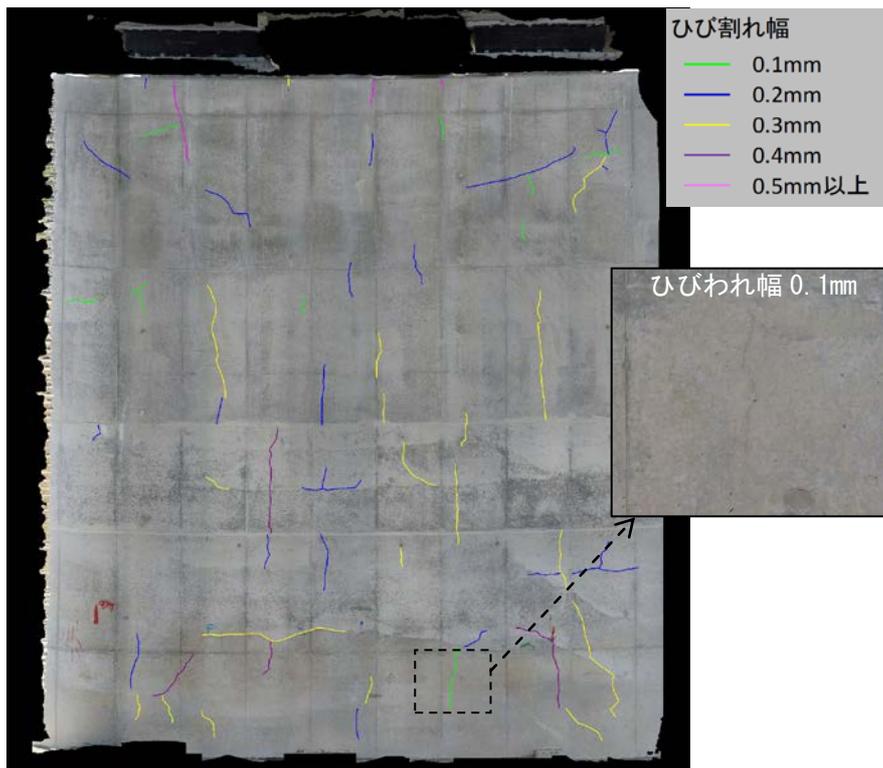
図-1 生成した合成画像を用いたひびわれ損傷図

画像処理ソフトでひびわれをトレースした損傷図を示す。（図-1）通常、高橋脚等面積の広い損傷図を作成する場合は、現地でチョーク等を使用してマーキングを行い、それを遠望から確認しつつ、型枠のライン等を目印にして紙にスケッチし、事務所を持ち帰ってから現地写真などを参考に CAD ソフトで損傷図を清書している。そのため、点検現場の作業、事務所での内業に多くの時間を要する上、ひびわれの正確な位置を再現するのは困難である。本研究で高精細な合成画像を生成することができ、損傷図作成の作業時間を大幅に削減し、正確な損傷図作成が可能となったことが確認できた。
