## 橋梁点検ロボット BRIDGEVIEW の実橋実証実験

建設技術研究所 正会員 ○石田辰英 清水隆史  
 ハイボット 広瀬茂男 ミケレ グアラニエリ  
 東京工業大学 塚越秀行 北野菜穂

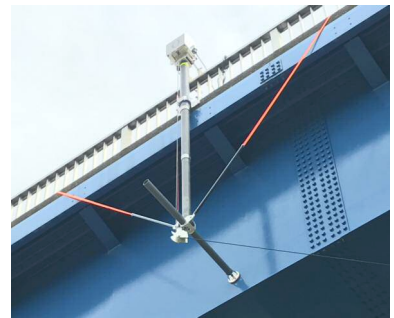
図 1 支持ロッドの取り付け状況

BRIDGEVIEW は、点検を径間単位で行い、最初に点検を行う径間まで台車で橋面上を歩道や路肩を利用して運搬する。目的の径間では、まずロボットを吊り下げる支持ロッドを橋の高欄に片側 2 本ずつ設置する。支持ロッドの設置は、壁高欄などに適用性を広げるため文献 1 より変更し、地覆にクランプする方法から、地覆と高欄に引っかけラッシングベルトを V 字に張ることで姿勢を制御する方法とした (図 1)。

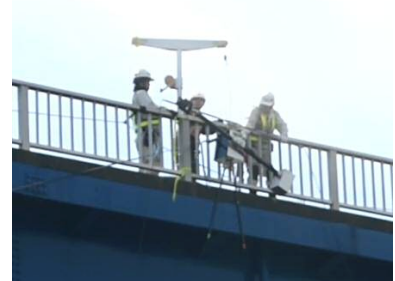
図 4 橋面からの吊り降ろし状況

次いで、スリングショットや UAV 等で橋の下に道糸を通し、それを使って、支持ロッドから伸びた 4 本のワイヤを 1 箇所に集める (図 2)。その後、ロボットにワイヤを連結し (図 3) 橋面から吊り降ろす。吊り降ろしには、ホイストを利用している (図 4)。設置作業は、片側 2 名の 4 名で実施し、支持ロッドの設置からロボットの吊り降ろしまで、1.5 時間で出来ることを確認した。

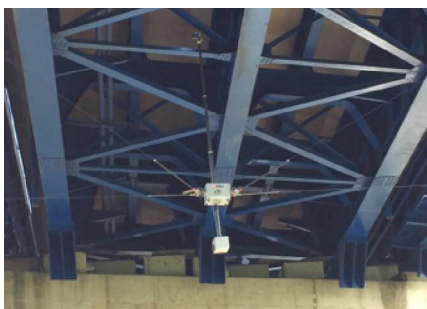
図 7 格間に伸展し床版に近接

図 7 は、下横構を避け、格間に伸展した状態で、図 10 はそこから RC 床版を撮影したもので遊離石灰を伴う床版ひび割れが確認できる。図 8 は、張出床版の点検状況で、図 11 はその張出の縦リブの溶接線を撮影したものである。図 9 は、桁端の狭隘部に入り込んでの支承周辺の点検状況で、図 12 では鋼製支承のカバー紛失を確認できる。

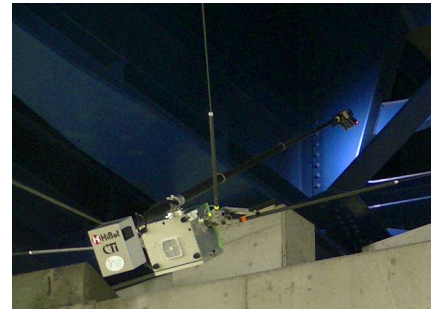
図 9 支承周辺の点検

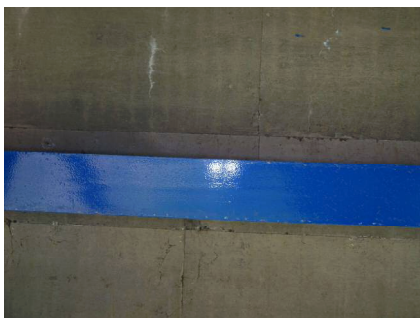
図 10 RC床版のひび割れ

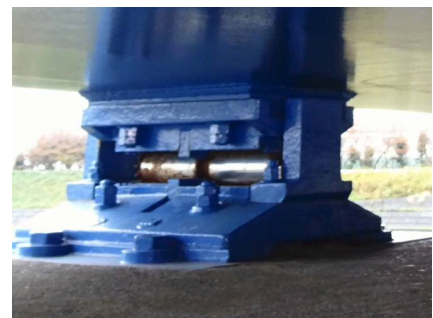
図 12 鋼製支承(カバー紛失)
