## 橋脚水中部点検機器の開発

| (一財) 首都高速道路技術センター | 正会員 | ○大宮 勲 | 正会員 | 深山大介 |

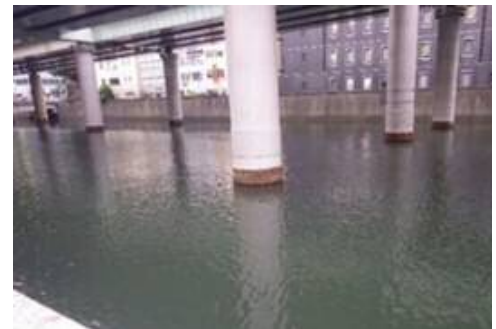
写真 1 河川内の鋼橋脚

首都高速道路は総延長 300km を超えるネットワークであり、構造物の約半数が建設から 30 年以上を迎えている。首都高はその立地環境より写真 1 のように鋼橋脚が河川や運河内に建設されている場合もある。水中部の調査は、潜水土によって行われる場合が多いが、費用が高額であること、安全面の問題で潜水土の潜水作業時間が限られていること、警戒船等の仮設備が必要になる等の課題がある。また市販の水中カメラを用いて調査を行う場合、都市内の河川は高濁度であることや水流の影響により、撮影が困難な場合もある。本稿では、水流のある高濁度の河川内でも容易に橋脚の水中部分を目視点検することを目的として開発した水中点検機器について報告する。
