## モバイル3D スキャナによる構造物の点検の効率化・高度化

国土交通省 東北地方整備局 岩手河川国道事務所

パシフィックコンサルタンツ 株式会社 正会員:○畠山 直樹、非会員: 澤田 悦史、非会員:木村 茂  
株式会社 計測リサーチコンサルタント 非会員: 安井 伸顕

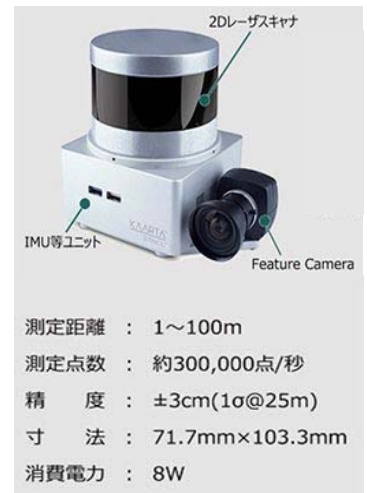
図-1 Stencil2 の性能

スキャナは「KAARTA 社 Stencil2」により試行を行った。Stencil は約 1.5 kg 程の小さな 3D スキャナであり、携帯して対象周囲を歩くだけで形状の取得が可能である。データ取得は、SLAM(Simultaneous Localization and Mapping)の技術を用いたスキャナであり、3D レーザ (LiDAR)、IMU、カメラのデータを統合処理し自己位置推定を行い自動合成で処理を行っている。また、GPS が不要なため、木やビルの陰に隠れる環境や屋内や地下空間などでも計測を行うことが可能である。精度は従来の据置型レーザスキャナには劣るものの（メーカー公称±3cm）、計測時にデータの取得と合成までが完了するため現場でデータを確認することも可能であり、従来の計測手法と比べて作業効率が非常に高い特徴を有している。

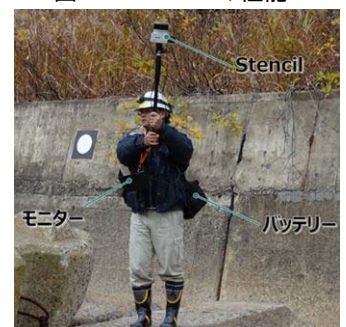
図-2 現地試行状況

試行を行った砂防水路工は、底幅 7m のコンクリート三面張り構造であり、S48 年に建設されたものであるため(44 年経過)、経年劣化による老朽化が著しく、図-3 に示すとおり護床ブロックの流出・変状が見受けられる。この水路工内を図-2 の写真のとおり、ステンシル、バッテリーを携行しつつ、モニターを見ながら 100m 区間の変状計測を行った。計測手順は以下のとおりであり、準備から 3 次元モデルの完成まで約 240 分(4 時間)程度であった。

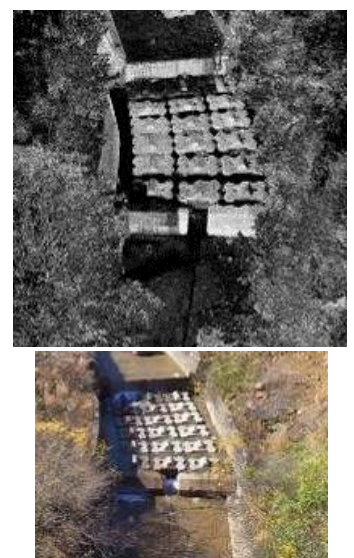
図-3 調査結果

(上：取得した点群、下：現地写真)
