## 光ファイバセンサによる水路トンネルモニタリング ～センサ設置方法の改良とモニタリングデータの検証～

北海道電力(株) 正会員 ○池田圭甫 若松洋介 笠井秀男  
鹿島建設(株) 正会員 今井道男

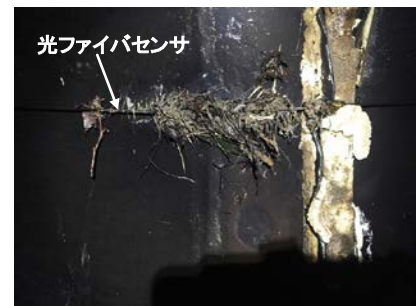
対象となる導水路トンネルでは、変状箇所横断面変形(2断面、約40m)ならびに覆工コンクリート打継目の開口変位(14箇所、約160m)を対象にモニタリングを実施している。平成28年9月にセンサ設置をして以来、坑口まで光ファイバを延伸して、遠隔から通水状態におけるモニタリングデータを蓄積してきた(一期)。しかし、設置から半年程度経過した融雪出水期において、一部センサで計測不能が発生した。その後、導水路トンネル断水時に目視確認したところ、接着固定した光ファイバセンサの剥離が確認された。接着固定箇所以外の光ファイバセンサと壁面の隙間に漂流物(塵芥など)が堆積したことが原因と推察された(写真-1)。そのため、設置方法を改良し、平成29年10月にセンサの再設置を行った(二期)。

写真-1 漂流物の堆積

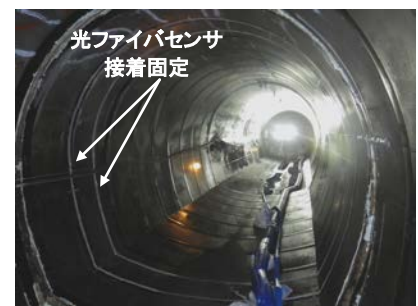
写真-2 横断面用センサ

そこで二期目では、覆工表面に溝加工(幅5mm×深さ約10mm)を施し、溝内に光ファイバセンサを埋め込むこととした(図-1)。一期目よりも設置に手間がかかるが、複数の作業班での並行作業とすることで、延べ二日間で作業を完了した。これまでのところ、半年を経てもセンサ剥離のような事態は生じておらず、順調にモニタリングを継続している。横断面と打継目のセンサ設置直後の様子を写真-2～3に示す。

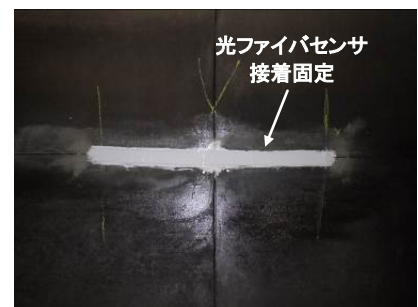
写真-3 打継目用センサ
