## トンネル点検の効率化を目指した新型専用作業車（E-マルチ点検車）の開発

西日本高速道路エンジニアリング中国(株) 正会員 ○牛尾 晃, 藤島 幸年  
西日本高速道路エンジニアリング中国(株) 尾崎 英彦, 竹原 秀幸

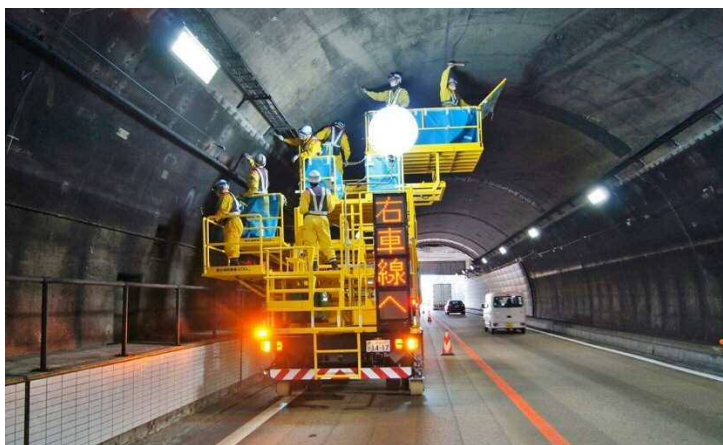
これらの点に着目し、従来から培ってきたトンネル点検技術を応用して、より効率的な打音点検作業を目指した新型専用車両(以下、E-マルチ点検車)を開発した。図-1 に示すように本車両は、従来の点検部位である側壁からトンネルセンターまで車両 3 台必要だった点検を 1 台で可能な作業車である。本稿では、E-マルチ点検車の特徴等について報告する。

図-1 新型専用作業車（E-マルチ点検車）

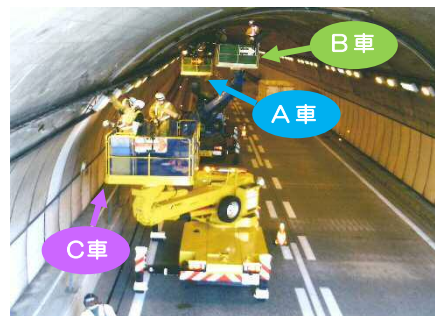
現状のトンネル点検作業状況を図-3,4 に示す。点検体制は、高所作業車 3 台(A 車,B 車,C 車)と路面班の計 4 班に各作業車の運転手や交通監視員を含め計 19 名で実施し、規制日数の削減に努めているところである。しかし、供用中のトンネル内での作業の為、騒音等により点検範囲の境界付近で 3 台の作業車間の連携が取りづらく、変状の見落としが懸念される。

図-3 現状のトンネル点検作業状況

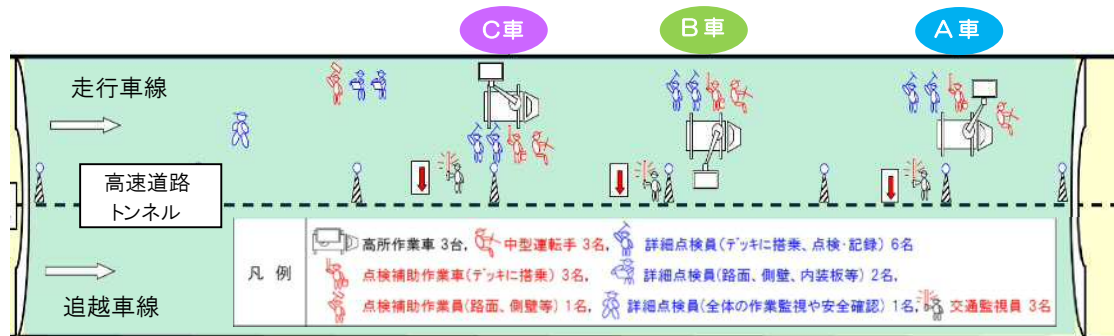
図-4 現状の近接目視・打音点検体制
