## 遮音壁の非破壊調査技術の開発

西日本高速道路 エンジニアリング中国（株） 正会員 前田良文，岡本智文  
 原子燃料工業（株） 正会員 ○勾坂充行，松永嵩，小川良太，礪部仁博

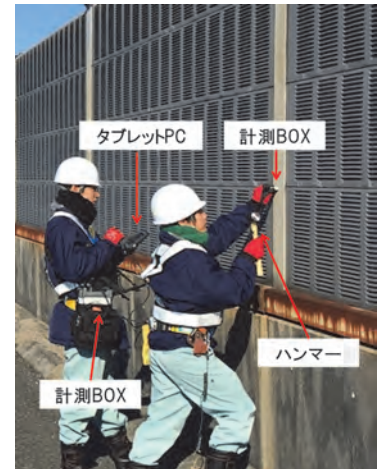
図1 AE センサを用いた打音検査装置

本技術で使用する装置は、AE センサ、計測ボックス、タブレット PC 等により構成され（図1）、測定対象に AE センサを手で押し当て、その近傍をハンマーで打撃する。得られた信号波形を高速フーリエ変換（FFT）処理することにより、複数の固有振動ピークを含む周波数分布を得ることができる（図2）。

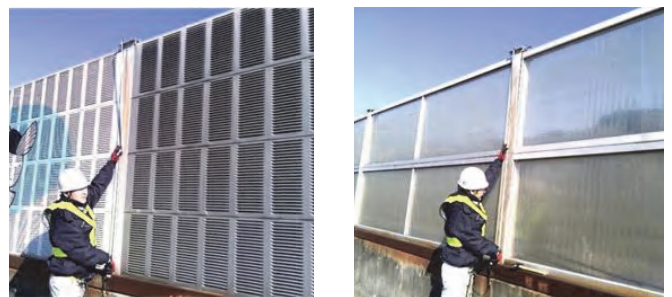
現場試験は、天端設置型遮音壁の支柱部（106本）を対象に実施した。測定対象は、通常遮音板と透明遮音板の2種類より構成されている。それぞれの外観を図3に示す。

図3 通常遮音板（左）及び透明遮音板（右）
