ハイブリッドセグメント桁による黒石嶋橋の改良について

株式会社日本ピーエス 正会員 中井 太樹
 西日本高速道路株式会社 正会員 安藤 尚広
 株式会社日本ピーエス 福山 孝徳

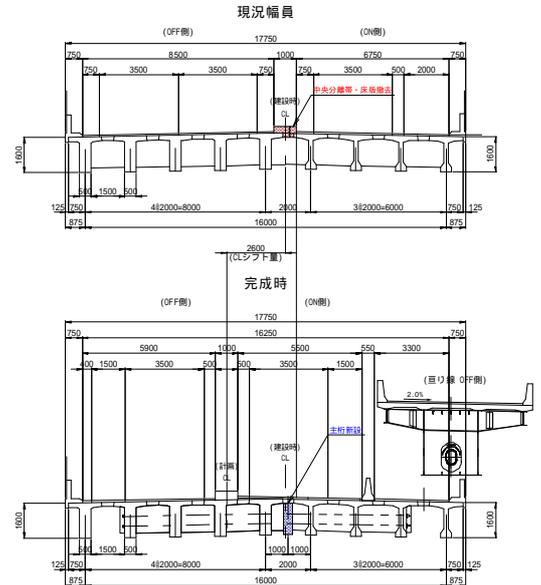
図-1 現況および完成時の断面図

黒石嶋橋(本橋)は、長崎自動車道の諫早 IC に架橋されているランプ橋であり、ポストテンション方式の合成桁橋である。今回、一般県道諫早外環状線の建設に伴い幅員構成が変更され、現在の中央分離帯の位置が車道となり活荷重が載荷されることになった(図-1 参照)。そこで、G5 桁と G6 桁間に矩形断面の主桁を増設し、活荷重に対する補強対策を行った。

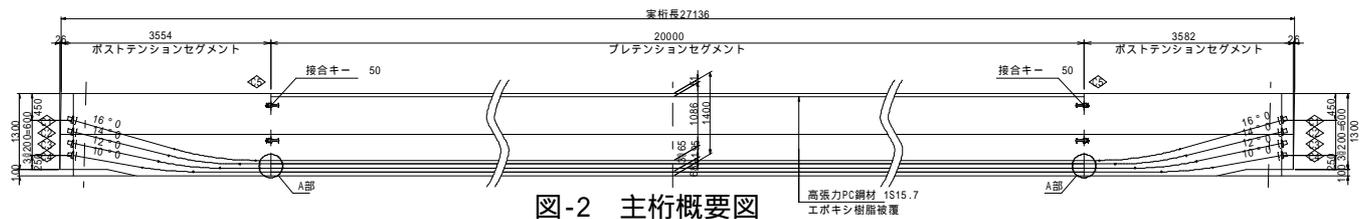
図-2 主桁概要図

本橋の橋長は 27.2m であるため、ポストテンション方式の主桁とする必要があったが、桁幅が狭く面外方向の剛性が小さいため、マルチストランドを用いると緊張時の横座屈が懸念された。そこで、本橋の主桁にはプレテンションとポストテンションを組合せた HS 桁を採用した。HS 桁は、プレテンションセグメントから延びている PC 鋼材をそのままポストテンションセグメントに利用してプレストレスを導入する構造であり、シングルストランドを 1 本ずつ緊張するため、横座屈の防止や緊張時の横反りの抑制が期待できる。なお、本橋は桁高の制約があるため、60N/mm²のコンクリートと高強度 1S15.7ECF ストランドを使用した。

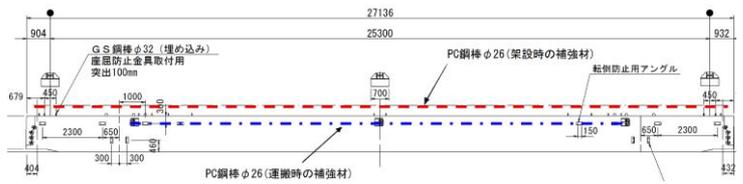
図-4 運搬・架設時の座屈防止

本橋は、架設時の制約から、桁高 1400mm、桁幅 400mm の扁平な形状の主桁を採用したため、プレテンションセグメントの緊張時と運搬時、および主桁架設時に横座屈が懸念された。そこで、座屈防止対策として、主桁側面の上部に PC 鋼棒（両側面各 1 本：計 2 本）を配置し、それぞれ約 10t の緊張力を導入した。この PC 鋼棒は、主桁に面外方向の変形が生じた場合に、曲面の外面に生じる引張力を負担し変形を抑制する役割を有している。この対策の結果、いずれの作業工程においても主桁の変形は認められず、問題なく緊張、運搬および架設作業を完了できた。

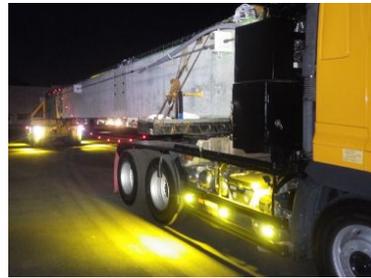
写真-2 運搬時の補強

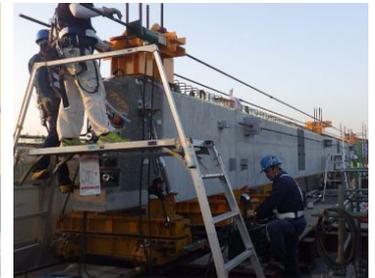
写真-3 架設時の補強

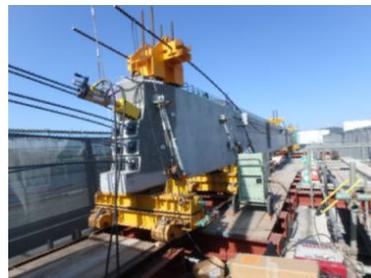
写真-4 緊張状況

HS 桁は、通常のセグメント桁と比較してポストテンションセグメントの長さ（本橋では約 3.6m）が短い。そのため、緊張伸びに対するセット量の割合が大きく、セットロスによるプレストレスの減少の影響が設計断面（セグメント目地部）に及ぶことが懸念された。この対策として緊張作業を 2 回に分けて行うこととした。具体的には、最初に通常の緊張作業を実施し、その後定着具に楔の拔出しを防止するキャップを取り付けた。次に定着具の背面にラムチェアを設置して再度緊張作業を実施し、定着具とアンカープレート間にできた隙間に、セット量相当の厚さのシム（調整板）を挿入した。この作業により、セットロスの影響で減少したプレストレスを復元し、所定の緊張力を確保した。さらに本橋では、各ポストテンションセグメントの図-5 に示す位置にロードセルとひずみセンサーを配置し、緊張作業完了後に所定の緊張力およびひずみが生じていることを確認できた。

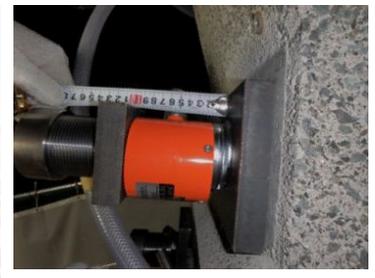
写真-5 シム挿入後の状況

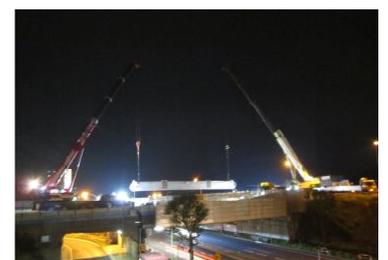
写真-6 主桁架設状況

本橋の施工で想定された床版撤去時および主桁の横座屈や緊張管理に関する課題に対し前述した対策を実施した結果、問題なく施工を完了することができた。懸念された主桁の横反りも、反り量を 2mm 以内に抑制でき良好な結果が得られた。緊張作業に関しては、シムの挿入とロードセルおよびひずみ計による管理により、必要な緊張力が導入できたと考えられる。一方で、緊張管理の省力化に向け、セットロスの影響の排除に必要なシムの厚さの設定が課題となる。
