ロッキング橋脚を有する橋梁の耐震補強

西日本高速道路 (株) 正会員 ○ 栢木 正喜
西日本高速道路 (株) 正会員 佐溝 純一

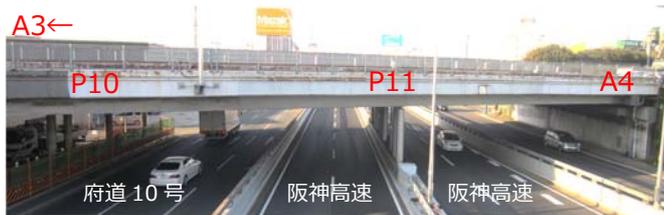
図-1 島田橋の全景

島田橋は、名神高速道路の豊中IC部に位置し、大阪府道10号大阪池田線ならびに阪神高速11号池田線と交差しており、府道の沿道部及び阪神高速道路の中央分離帯部にロッキング橋脚を有している。上部構造形式はPC3径間連続2主版中空床版橋(橋長:上り線72.786m,下り線66.011m)である。A3橋台は、RCラーメン構造の掛違い橋脚となっており、A4橋台は控え壁式橋台である。基礎構造はA3橋台がケーソン基礎、その他がPHC杭基礎である。また、P10橋脚~A4橋台部では63°の斜角を有している(図-1,5)。

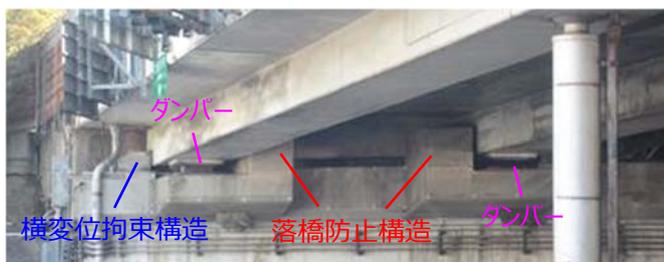
図-2 島田橋 A4 橋台部の既成補強状況

さらに本橋では、兵庫県南部地震における他のロッキング橋の被害を受けて、橋台部において次の対策がなされていた。①弾性すべり支承への交換、②ダンパー(鉛プラグ入り積層ゴム)の設置、③横変位拘束構造の設置、④落橋防止構造の設置(図-2)。

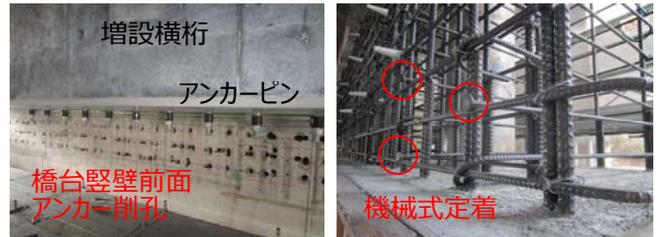
本橋の補強工事は、支障物の移設や施工ヤードの確保が早期に可能であった A3 橋台及び P10 橋脚に先行して着手し、当該箇所が概ね完了したところである。P10 橋脚の RC 巻立て補強の施工フローは、次のとおりである。掘削(フーチング上面露出)⇒コンクリート表面処理⇒補強鉄筋定着(アンカー削孔・定着)⇒RC 巻立て。A3 橋台の固定化の施工フローは、次のとおりである。支障部材の撤去⇒コンクリート表面処理⇒あと施工せん断補強⇒横桁増設⇒鋼製ブラケット・アンカーピン取付け(アンカー削孔・定着)。本橋の補強工事においては、フーチング上面や上部構造下面、堅壁前面に補強鉄筋やアンカーボルト定着のための削孔が多数必要となる。しかし、既設鉄筋は図面通り配筋されていない場合も多々あり、まずは鉄筋位置の探査が必要である。ただし、現在汎用されている機器では表面鉄筋

と重なる鉄筋や深部の鉄筋の位置の把握は困難であり、削孔のやり直しが多数発生している(図-3)。解決のためには、簡易で精度の高い探査手法が求められる。なお、本橋の削孔においては金属感知機能付きのコードリールを使用することにより既設鉄筋等の切断防止を図っている。また、ロックン橋脚の RC 巻立て断面は、薄い壁断面となるため、軸方向鉄筋と横拘束鉄筋のフック等の取り合いが煩雑となる。そこで、本橋では施工性の向上を目的に中間帯鉄筋の定着に機械式鉄筋定着工法を採用した(図-4)。

図-3 アンカー削孔状況 図-4 RC巻立て配筋状況

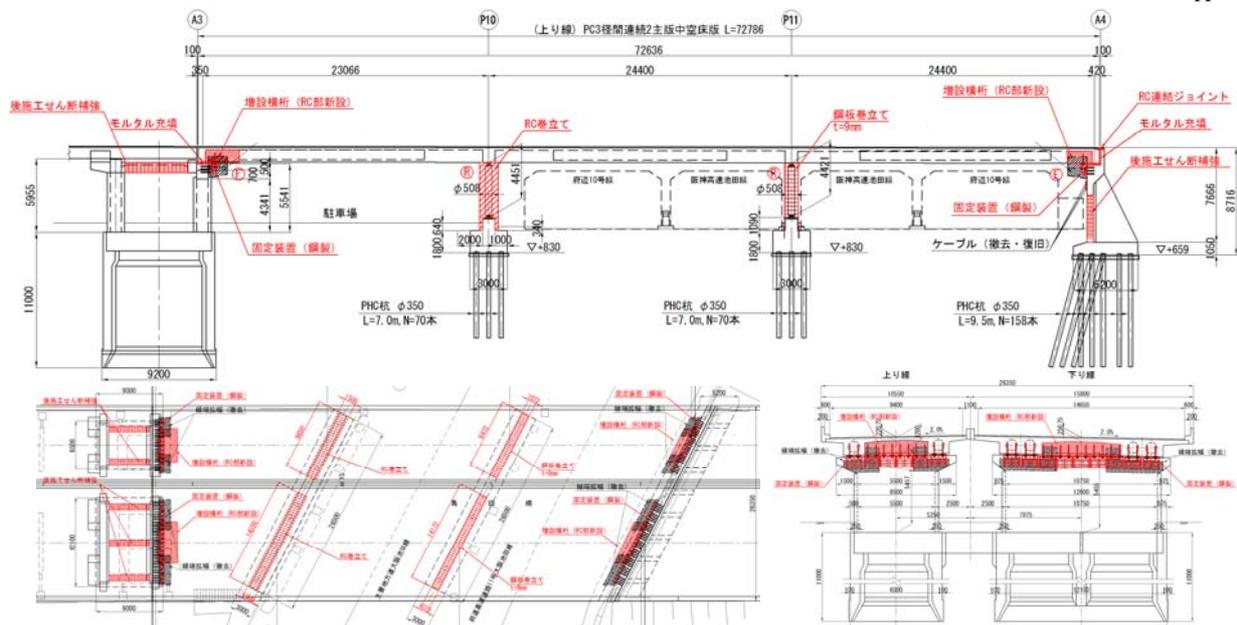
図-5 島田橋耐震補強一般図(赤着色は補強箇所)

府道沿道部に位置するP10橋脚では、標準案のRC巻立て補強を採用できた。阪神高速の中央分離帯部に位置するP11橋脚では、施工空間の制約から断面増分を限定できる鋼板巻立て補強を採用した(図-5)。しかし、現地調査の結果、分離帯幅が想定よりもさらに狭く、鋼板巻立ての施工も困難であることが明らかとなった。現在、それらも踏まえた制約条件の中で施工可能な補強方法を検討中である。

基礎へのアンカー定着が不可能である。また、A4橋台は、前面の府道の建築限界ならびに既存の歩道等を確保するためには、堅壁前面増厚は困難である。このため、橋台部の固定化は鋼製ブラケットとアンカーピンによる方法を採用した。なお、上部構造へのアンカーピンの定着のために一部横桁の増設も行うこととした。また、補強後の条件でのレベル2地震動に対する耐震性能照査より、A3橋台の梁及びA4橋台の堅壁のせん断耐力が不足することが明らかとなった。その対策としては、あと施工鉄筋の挿入によるせん断補強工法を採用した(図-5)。
