## PCグラウトの注入計測および充填計測の一元化による管理

(株) 錢高組 正会員 ○ 角田 晋相  
(株) 錢高組 告中 修平

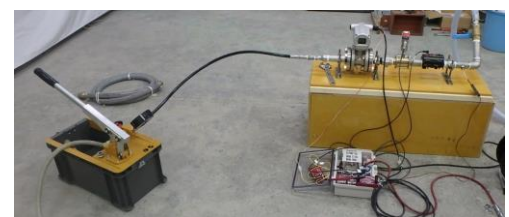
写真-1 耐圧試験の状況

耐圧試験の状況を写真-1 に示す。試験はテストポンプを用いた。耐圧性は、注入圧力として最大 2.0MPa の圧力に耐えうるよう、試験では 2.5MPa の圧力を 30 分間保持し、配管からの漏れが無いことを確認した。

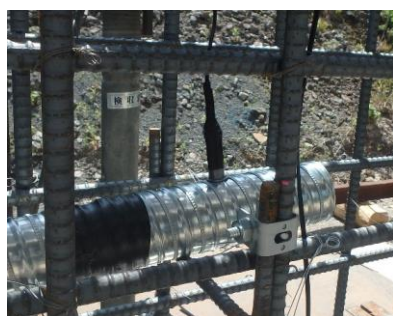
写真-4 充填検知センサー

シース内への充填検知センサーの設置状況を写真-4に示す。センサーは両端の定着部付近と中間部に計3箇所配置し、シースの排気口を利用して設置した。

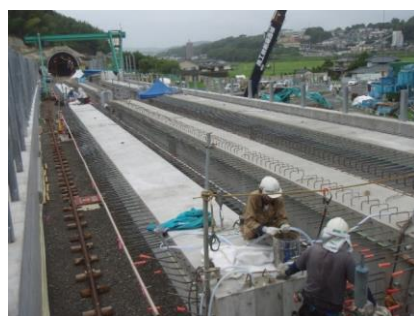
写真-5 グラウト注入状況

現場でのグラウト注入作業の状況を写真-5に示す。計測した注入データを図-3に示す。実施工でのグラウト流量は12～13L/min程度であった。また、温度、圧力とも管理基準値内に収まっていることも確認できた。

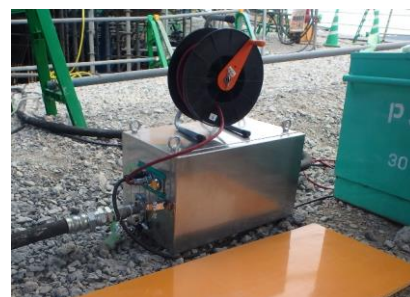
写真-2 注入管理装置

製作した注入管理装置を写真-2に示す。注入管理装置は小型で軽量となるよう製作した。

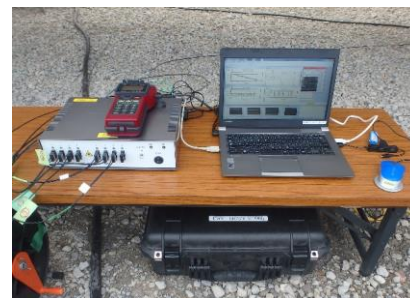
写真-3 計測システム

計測システムを写真-3に示す。配線の簡素化により現場での準備作業が容易に実施できた。
