## 盛土構造の高速道路直下における礫対応小口径推進工法の施工

今回報告する事例は、SFT 工法用の立坑仮土留における水平タイロッド用水平ボーリングの施工事例を述べるものである。

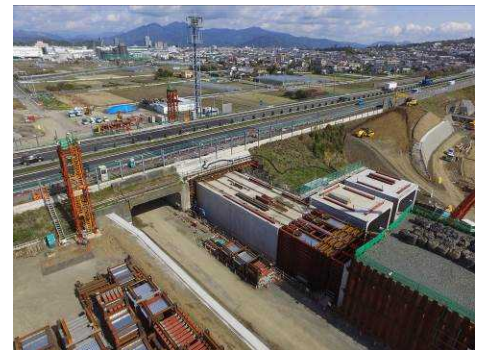
本工事は、静岡市駿河区において東名静岡東スマートインターチェンジを構築する工事として、平成 28 年 8 月より工事を着手し工事を進めているところである。本工事において、供用中の東名高速道路直下に土被り 3.2m、内空 8.0m×5.9m、外寸法 9.3m×7.25m のランプ用函渠を SFT 工法 (Simple and Face-Less Method of Construction of Tunnel) にて構築する工事が計画されていた (写真 1)。

写真 1. 函体推進状況 (SFT 工法)

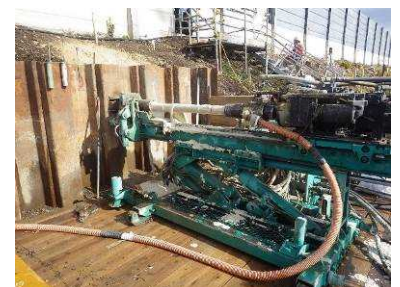
当初はロータリーパーカッションドリルによる計画であり、東名高速道路直下での施工であるため、削孔水の低減及び孔壁の保護を目的として、気泡材を用いた泡削孔を採用し、孔曲がり計測器 (ジャイロオンラインシステム) にて削孔精度を確認しながら施工を行った (写真 2)。しかしながら第 1 孔において孔曲がりが発生した (上下 73cm、左右 30cm)。孔曲がりが発生した箇所は、掘進中に掘進速度が著しく低下し、機体振動が大きくなった地点で発生していることが確認された。掘進速度については、1m の掘進に 30 分を要する箇所が数カ所確認されていた。また、同時期に施工を開始した場内土工部における掘削箇所からは、100mm~200mm の玉石が確認された。パーカッションドリルは削孔精度を自身のケーシング剛性に頼ることから、方向修正は不可能であるため、工法の変更が必要となった。

写真 2. 施工状況

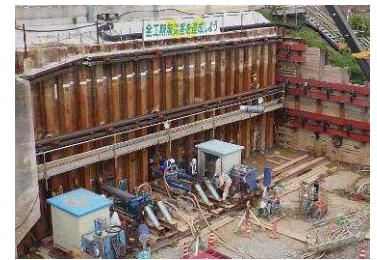
写真 3. 施工状況 (全景)

供用中の高速道路直下の施工であり、管路の引抜きや注入作業が不可能であるため、推進精度を最優先し、掘進速度をおさえて慎重に施工を行った（写真 3,4）。掘進中は本線の沈下隆起をトータルステーションで常時自動計測（写真 6）するとともに、監視人による路面状況の目視点検を行った。盛土内は土質変化に富み、粘性土と砂礫および玉石の互層になっていることが確認できたため、泥水の比重・粘性管理を十分注意して施工を行い、泥水の噴発も発生することは無かった。礫・玉石層において掘進量は低下したものの、礫の破碎は安定しており、極端な掘進量の低下が見られることはなかった。推進精度についても、全 18 本の施工において、途中の蛇行も無く、概ね 15mm 以内の高い精度で貫通することができた（写真 7,8）。

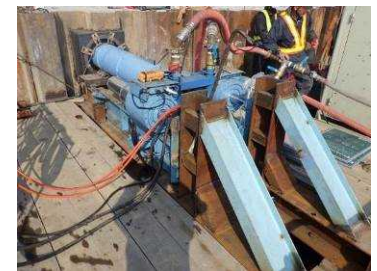
写真 4. 施工状況 (近景)

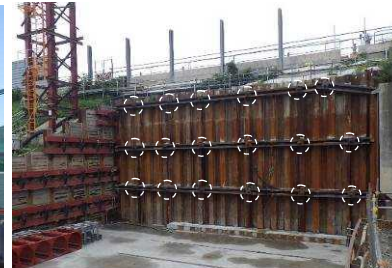
写真 7. 施工完了 (到達立坑側)

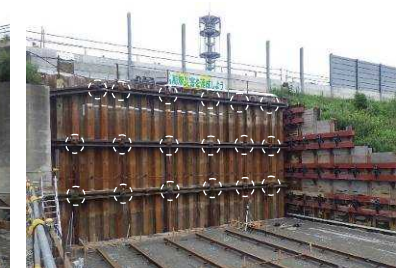
写真 8. 施工完了 (発進立坑側)

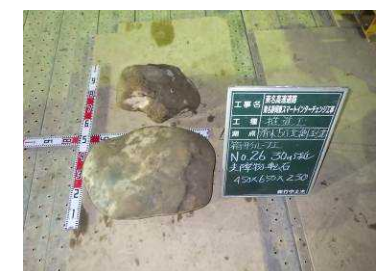
仮土留の施工が完了し、SFT 工法の箱型ルーフ（ $\square 1.0\text{m} \times 1.0\text{m}$ ）推進を行ったところ、（写真 9）に示すような玉石の存在が確認された。玉石の大きさは想定していたように 50cm を超えるものも確認されており、本線盛土体内に点在していることがわかった。本工法は、 $\phi 300\text{mm}$  では呼び径の 100% までの礫に対応できる工法であるが、本事例では 100% 以上の礫径に対応したと考えられる。

写真 9. 玉石・転石の一部

昭和 40 年代に建設された供用中高速道路の盛土直下であるため、事前の調査ボーリング等の資料が不足する中で、先に施工したパーカッションドリルの施工記録から玉石の存在を想定して、施工方法を小口径塩ビ推進工法に変更し、施工を実施したことは、非常に有効であった。
