## 既設地下導水路改修工事におけるプレキャスト製品使用事例

三菱マテリアル（株） 巨知 琢也 ，正会員 ○彌永 宏之  
 （株）大林組 正会員 福田 周司 ，正会員 貫井 孝治

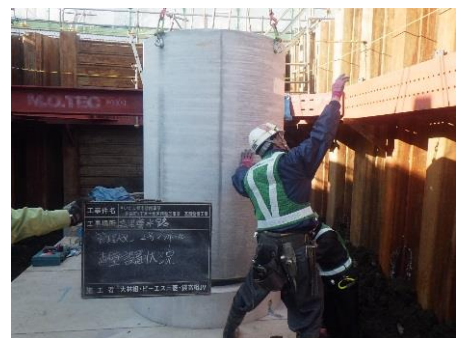
写真-3 管理人孔新設

- ① 既設撤去：暗渠の一部を開渠化したことは、安全上も工程進捗上も非常に有効であった。
- ② 新規敷設：改修区間内に管理人孔新設の提案をしたところ、維持管理面でも有効な設備となった（写真-3 参照）。
- ③ 限られた分水停止時間であっても P C a カルバートは短い時間での施工が可能である。
