### 供用中の雨水ポンプ井内での耐震補強工の実績

前田建設工業(株) 正会員 ○福田 淳  
 正会員 佐藤 勲  
 東京都下水道局 日比野 義博  
 船本 悟史

工事名：矢口ポンプ所耐震補強及び連絡渠整備工事  
 発注者：東京都下水道局  
 受注者：前田建設工業株式会社 東京土木支店  
 主要数量：あと施工せん断補強鉄筋 10,014 本、  
 コンクリート工 495m<sup>3</sup>、型枠 1,102m<sup>2</sup>、  
 鉄筋 42t、無収縮モルタル 67m<sup>3</sup>、  
 あと施工アンカー14,880 本

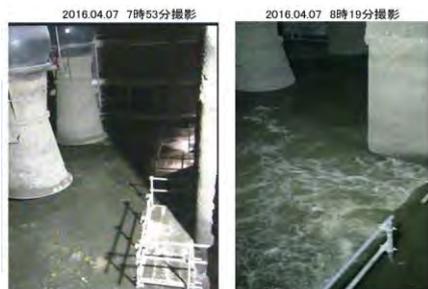
写真.1 ポンプ井雨水流入状況(前・後)

下水道施設は、施工箇所が晴天でも上流で降雨があると下流に雨水が流入してくる。特に雨水ポンプ井は各幹線の流末であり、待避時間を確保するためには実際の流入状況、到達時間等を把握する必要がある。そこで、ポンプ井内にWEBカメラを設置し、施工前に流入状況と気象データの収集・解析を行った。流域各所の降雨状況と流入までの時間差を把握し、作業時の待避時間・ルートを決した。

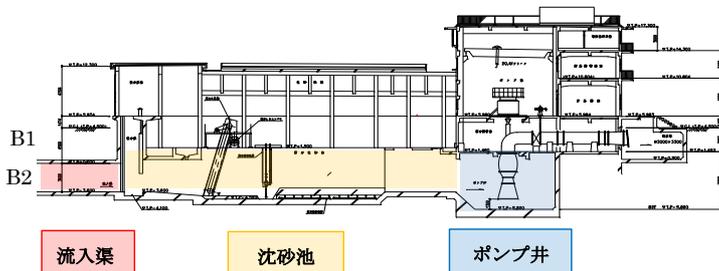
図.1 雨水ポンプ所概要図

ポンプ井には 5 台のポンプ (375m<sup>3</sup>/min) が設置されており、雨天時には水位上昇により段階的に運転される。施工は雨の少ない渇水期 (11 月~5 月) かつ雨天時および大雨注意報等が発令された場合には施工が出来ない「一滴ルール」適用工事である。

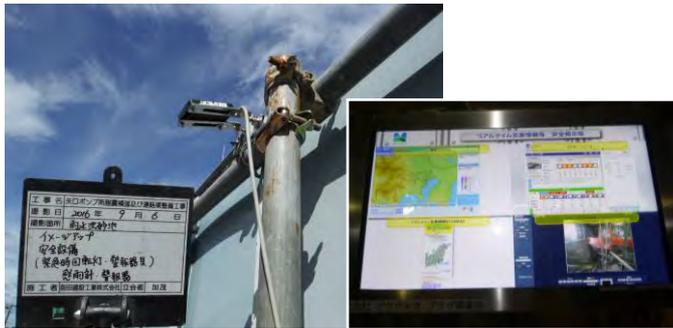
写真.2 感雨計とデジタルサイネージ

地点の情報が携帯に送信される。さらに、WEB 情報に過信しないよう、現場に感雨計を設置し、警報付パトライトで降雨をポンプ井内に知らせて待避を促した。入坑口にはデジタルサイネージを設置し、現在の気象状況、予報をリアルタイムで掲示して入坑者への情報提供と安全意識の高揚を図った。着手時には現地で退避訓練を実施し、計画時の待避時間、ルートを確認を行い計画の信憑性を確認した。

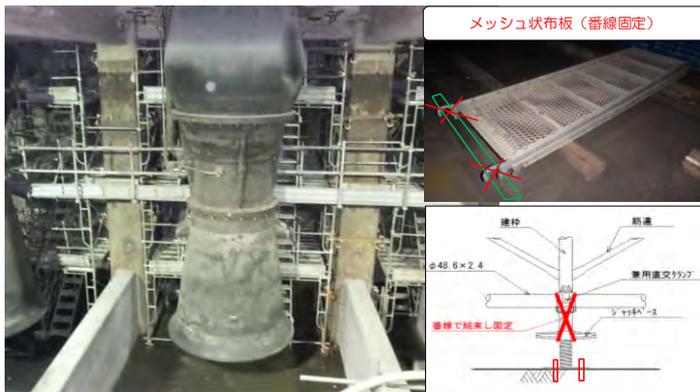
写真.3 足場組立

資機材は全て地上より人力運搬する必要がある。水路内でも高所作業には足場が不可欠であるが、組立途中が最も不安定な状態となるため、ジャッキベースをアンカー固定し、下部より1部材ごとに番線で結束し、1段ごとに壁繋ぎと単管で補強することで、施工中に流入があっても倒壊しないようにした。水流の影響を受けやすい布板にはメッシュ状の物を使用し、浮力を受けないようにした。

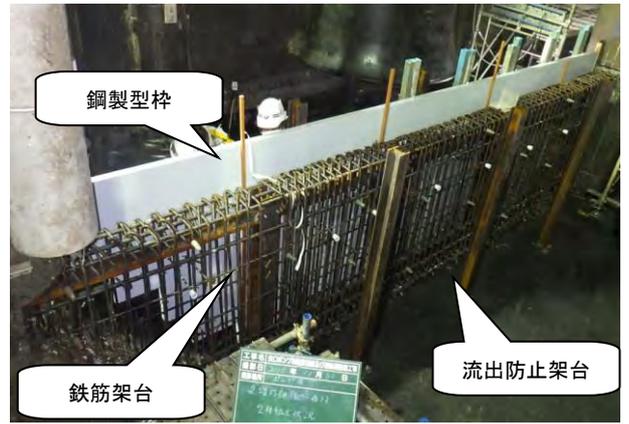
写真.4 流出防止架台・鋼製型枠組立状況

鉄筋、型枠も同様に流出防止用の架台を鋼材で設置し、1部材ずつ搬入→固定を繰り返して施工した。また、木製の普通型枠では雨天時に流出の可能性が高いことから、鋼製型枠を製作して使用した。

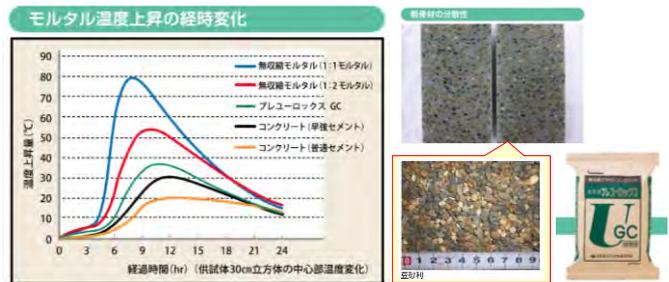
図.3 太平洋プレユーロックス GC カタログ

があった場合には、圧送中のコンクリートはそのままにして緊急避難するため閉塞してしまう。また、初期養生時に水圧を受けると、品質上の影響も懸念されるため、モルタルポンプ（ホース）で打設ができ、発現強度が早い「低発熱の豆砂利入りの無収縮グラウトコンクリート（太平洋プレユーロックス GC : NETIS 登録 KT-140088-A）」を使用した。

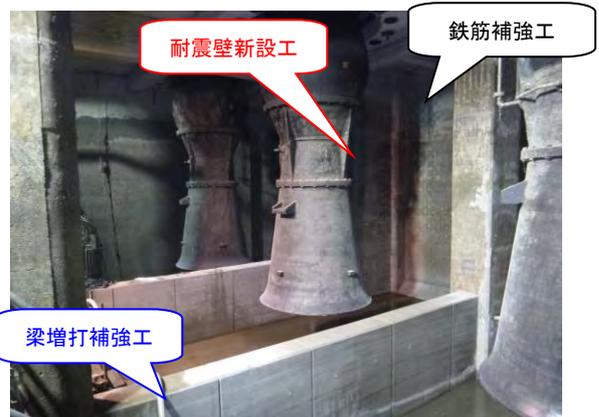
写真.5 ポンプ井施工完了状況
