## UAV を活用したコンクリート床版下面墨出し作業の省人化工法

(株)竹中土木 正会員 ○平井 卓  
(株)竹中土木 正会員 倉知 星人

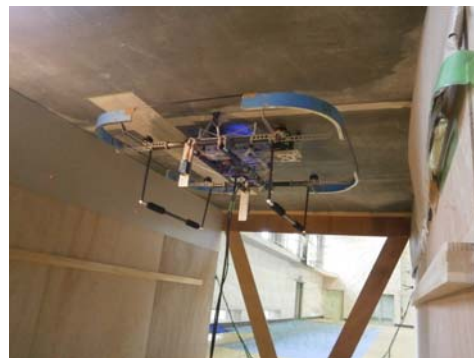
写真-6 試験状況(天井)

車体のみでの地上での試験で要求性能 $\pm 2 \text{ mm}$ を満足したため、その車体を UAV と結合させ、天井での墨出し精度確認試験を実施した。試験状況を写真-6 に示す。試験内容は車体のみでの地上部と同様に、壁からのオフセット距離を指示し、印字された墨線と指示値の比較を行った。実際に印字された墨を写真-7 に示す。全てのケースで指示値との差は 2 mm 以内に収まり、要求性能を満足する結果となった。

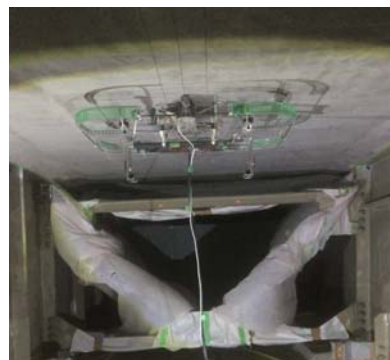
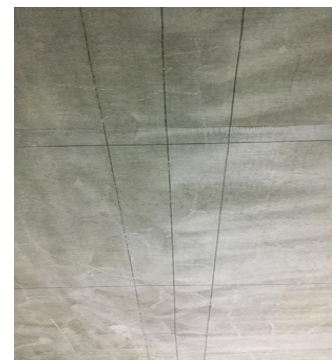
実現場にて適用を行った。試験状況を写真-8 に示す。4.2 と同様に現場の割付図から桁からのオフセット距離を指示し、印字された墨線と指示値の比較を行った。実際に印字された墨を写真-7 に示すが、指示値との差は 2 mm 以内に収まり、要求性能を満足する結果となった。省人化の効果は本開発技術を用いることにより、従来までの人力での墨出し作業に比べて、40%程度向上することが確認できた。
