## 狭隘山間地環境での I - CON による路体盛土工事事例

### ー三遠南信小嵐トンネル調査坑工事ー

鹿島建設(株) 正会員 ○小林幸司 河本貴史 酒井健博  
国交省 中部地方整備局 高橋末広

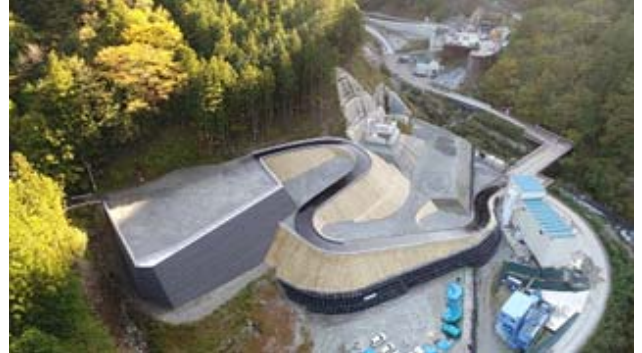
図-1 路体盛土全景

小嵐トンネル調査坑工事は、三遠南信自動車道の一部であり、長野と静岡県境に位置する青崩峠を貫く(仮称)青崩トンネルの調査坑(避難坑)工事として、現在長野県側より掘削を進めている。中部地方整備局は、情報化施工の活用先の取組みにより、3億円以上の工事には発注者指定 I 型として 2018.6.1 以降に公告する工事を ICT 活用工事の対象としているため、当工事も該当した。現場は、**図-1** に示す狭隘な山間地のために測位方式として GNSS を利用した ICT 建設機械の仕様が困難な環境であったため、発注者との協議によりいくつかの問題点を克服し、成果が得られたので今回報告する。

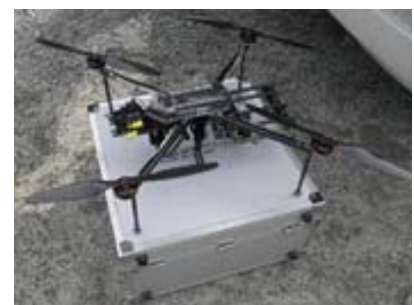
図-3 UAV (Z10NQC730)

コスト面で UAV (**図-3**) による空中写真測量を行うことを推奨され、測量計画を立案した。当工区では、盛土箇所には一部伐採が完了していない樹木があったため、協議によりレーザースキャナ(以下 LS) による測量でその範囲を補完した。

(株)エンルート製

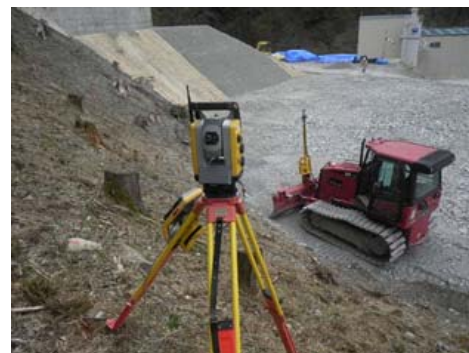
図-4 TS ブルドーザの敷均し状況

バックホウは旋回作業が多いため、ターゲットをロストしやすい。また、稼働重機台数を増加すると、TS が違う重機を誤認識する恐れがあり、作業エリアの受信条件からも GNS S 方式とした。敷均しは TS 方式の 3 D マシンコントロールブルドーザを採用したが (図-4)、今回のニコントリンプル社製のターゲットには予め無線の発信機が装備されているため、ターゲットをロストしにくいシステムであること、重機ごとに無線の周波数を設定可能なため、複数の重機を TS で配備しても誤認識することなく施工が可能であった。
