操作支援システムによる掘削状況確認の精度向上に関する一考察

国土交通省 国土技術政策総合研究所 正会員 ○杉谷 康弘
 国土交通省 国土技術政策総合研究所 若林 康郎
 国土交通省 国土技術政策総合研究所 岡島 朝治

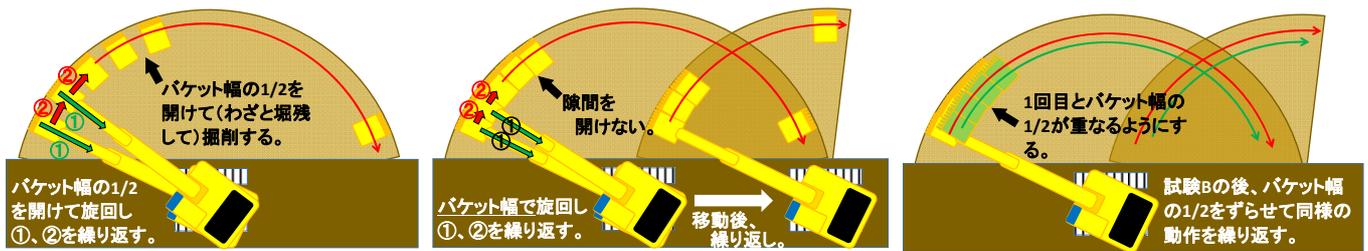
図-1 試験Aのイメージ

図-2 試験Bのイメージ

図-3 試験Cのイメージ

- 試験A: 掘残しがあった場合を再現するため、最初の掘削に対して、バケット幅(約1.2m)の1/2を敢えて残して、次の掘削を開始する。順次、左側から右方向に旋回し、右端まで到達した段階で終了する。(図-1)
- 試験B: 最初の掘削に対して、重複や掘残しが無いように、ちょうどバケット幅分を旋回し、次の掘削を開始する。順次、左側から右方向に旋回し、右端まで到達した段階で一端終了する。その後、右側にバックホウを作業半径分移動し、作業半径が重なる部分を同様に掘削する。これは、バックホウ浚渫船が浚渫場所を右側へ移動する状況を再現したものである。(図-2)
- 試験C: 入念に仕上げる状況を再現するため、試験Bと同様の内容の掘削を行った後、試験Bで掘削した場所に対してバケット幅の1/2をずらせて、もう1度全体を掘削する。(図-3)

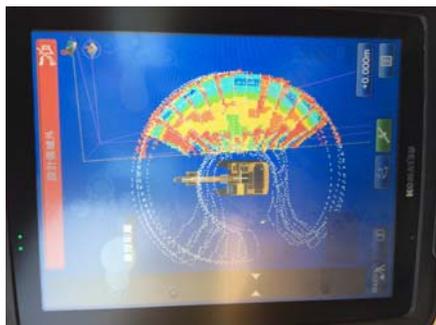
写真-1 試験 A の掘削表示

■試験 A：モニター表示を写真-1 に、実際の掘削状況を写真-2 に示す。写真-1 のモニター表示で扇形の外側から内側へ筋状に見える赤色の部分が掘削されていない箇所を示しており、バケット幅の 1/2 程度の掘残しがある場合には、モニター表示から、掘残しがあることを確認出来た。

実験を行った ICT バックホウでは、掘削していない場所については、モニター表示により掘残しの確認ができる一方で、掘削中にこぼれた残土については、把握できないことが確認出来た。また、試験 C のように 2 回掘削した場合には、残土を減らすことができるが、モニター表示では、1 回しか掘削していない試験 B との違いが明確ではなかった。これらのことから、完成掘削深さで掘削した回数をモニター表示することで、オペレータが同一場所の掘削回数を確認できるようにするとともに、「掘削回数」を記録として残しておくことで、残土の少ない施工を担保することが考えられる。これは、ICT 締固め機械における締固め回数を表示する機能に類似した手法である。また、残土を減らすような施工を考えた場合、「仕上げ掘削を行う直前の土砂の深さ」を浅くすることや、「仕上げ掘削の際のバケットの角度」を水平にすることが、バケットからの土砂のこぼれを少なくすることに有効であることから、これらの記録を残しておくことも残土の少ない施工を担保することに繋がると考えられる。こうした表示機能や記録機能の存在については、試験前には把握することができなかったが、存在が確認できれば、操作支援システムによる出来形を担保する有効性について確認する予定である。

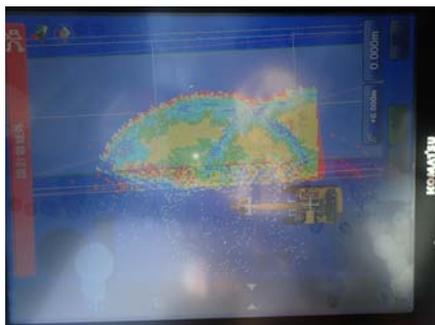
写真-3 試験 B の掘削表示

■試験 B：モニター表示を写真-3 に、実際の掘削状況を写真-4 に示す。写真-3 のモニター表示では赤色の筋状の部分が無いため、モニター表示からは掘残しがないように見えるが、写真-4 に示すように、実際にはバケットからのこぼれがあるため、残土が発生している。

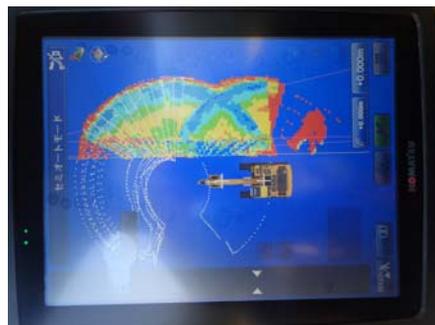
写真-5 試験 C の掘削表示

■試験 C：モニター表示を写真-5 に、実際の掘削状況を写真-6 に示す。写真-5 のモニター表示は、試験 B の場合と同様であるが、実際の掘残しは、1 回目の掘削でこぼれたところを 2 回目の掘削で再度掘削していることから、写真-6 のように、残土はかなり減っている。
