### 3次元データを用いた「デ・レイケ導流堤」の復原

村本建設（株） 正会員 ○高井 伸一郎  
同上 重安 満、村山 恭一

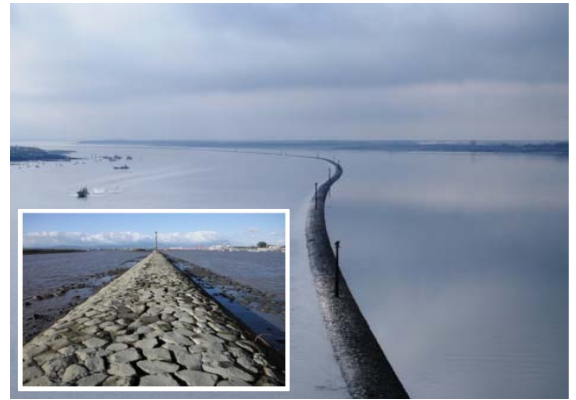
写真-1 デ・レイケ導流堤

「デ・レイケ導流堤」は、明治 23 (1890) 年、内務省技師の石黒五十二らによって、筑後川の河口付近に造られた総延長 6.5km、推定幅約 20m、推定高約 4~5m という大規模土木構造物である。近代河川計画を検討したオランダ人技師のヨハニス・デ・レイケの名前を充てて、通称「デ・レイケ導流堤 (写真-1)」と呼ばれており、2008 年に土木学会推奨土木遺産に認定された歴史的に価値ある土木構造物である。
