腐食損傷した鋼部材の補強方法に関する研究

前橋工科大学 学生会員 ○関口 穂
前橋工科大学 正会員 谷口 望

東日本旅客鉄道株式会社 正会員 山本 達也
東日本旅客鉄道株式会社 正会員 小林 寿子

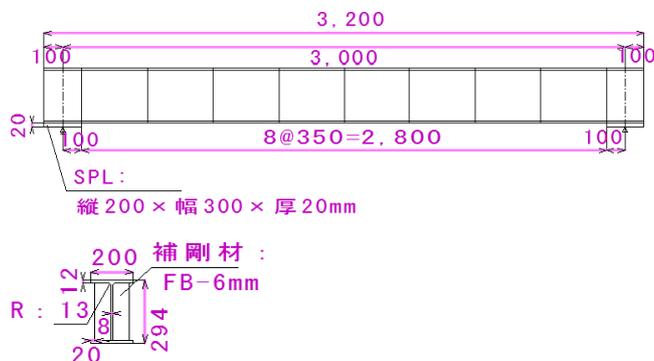
図1 解析対象鋼橋のサイズ

解析にあたって、I型断面単純梁の静定構造の鋼橋をモデルとした。検討上は梁1本に着目してモデルを組んでいる。(図1)

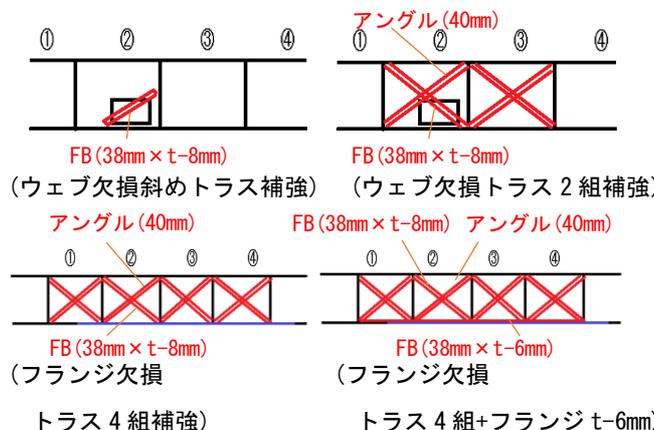
図4 実験における補強部材の設置図

腐食欠損桁の種類はウェブ部分に欠損がある桁(図2)、下フランジに欠損がある桁(図3)とする。鋼桁における損傷は部材を控除させることで再現している。実験における補強部材の設置としては、ウェブ欠損桁はFB(32mm×t-8mm)による斜めトラス補強(図4左上)、FB(32mm×t-8mm)とアングル材(40mm)によるトラス補強(図4右上)、フランジ欠損桁はFB(32mm×t-8mm)とアングル材(40mm)によるトラス補強(図4左下)、上記トラス補強とFB(38mm×t-6mm)によるフランジ補強とする。

た4種類の補強方法を再現した補強モデルを作成・検討した。
