CFT化を想定していない鋼構造物のCFT施工について

J R東日本 東京工事事務所 正会員○堀 利明
J R東日本 東京工事事務所 正会員 中里 盛道

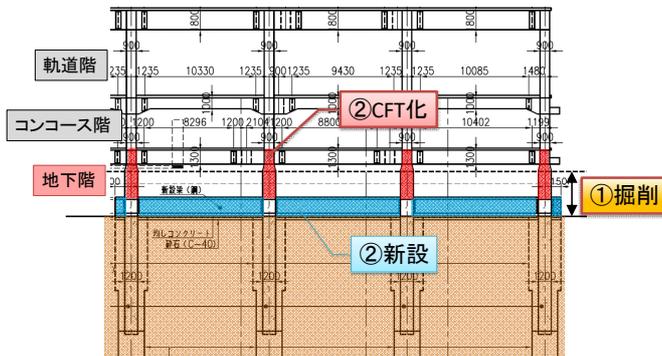
図-1 駅改良断面図

駅改良箇所の断面図を図-1に示す。本改良工事は軌道階とコンコース階からなる既存高架橋のコンコース階以深を掘削し、新たに梁及びスラブを施工して地下階を増設するものである。ここで、増設する地下階の柱は、既設の鋼製柱を利用し、増設に伴う地震時の耐力及び変形性能を確保するために、CFT構造とすることとした。

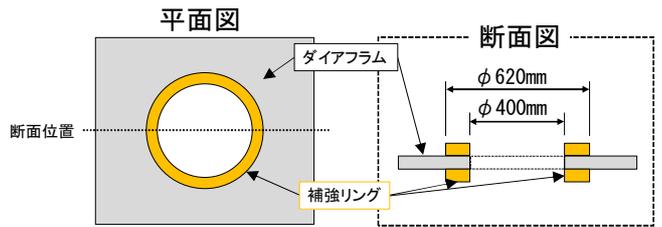
図-2 補強リング構造図

しかしながら、既設の鋼製柱の構造は、当初CFT構造を想定していなかったため、柱側面にφ150mmの点検孔が存在するのみで、人が内部に入っの充填作業が困難な構造であった。また、一部のダイアフラムには空気抜きの役割を担えるスカーラップが存在しないことや、図-2に示すように、ダイアフラムの開口の下面に沿って補強リングが存在することから、空気溜ま

りが発生し、設計指針に記載されているコンクリートと鋼材の隙間を1mm未満とする条件を満足できない可能性があった。そこで、CFT化に伴う鋼製柱内部への充填性を検証するために、既設の柱を再現し実物大規模の試験体を用いて施工試験を実施した。

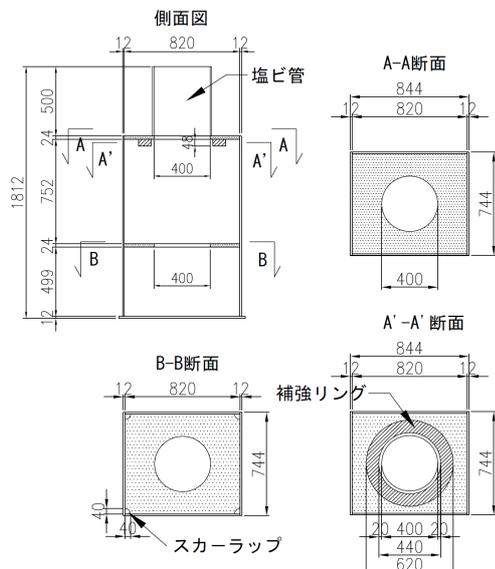
図-3 試験体形状

鋼製柱内部の充填性を確認するにあたり、木製型枠を使用して実物大規模の試験体を制作した。制作した試験体の形状を図-3に示す。各種寸法及びダイアフラムの補強リングの形状やスカーラップの有無等、実際の鋼製柱内部を再現した。また、型枠材料に木製を使用していることから空気漏れが懸念されたため、型枠内部に塗装を施し、鋼に近い表面状態とした。

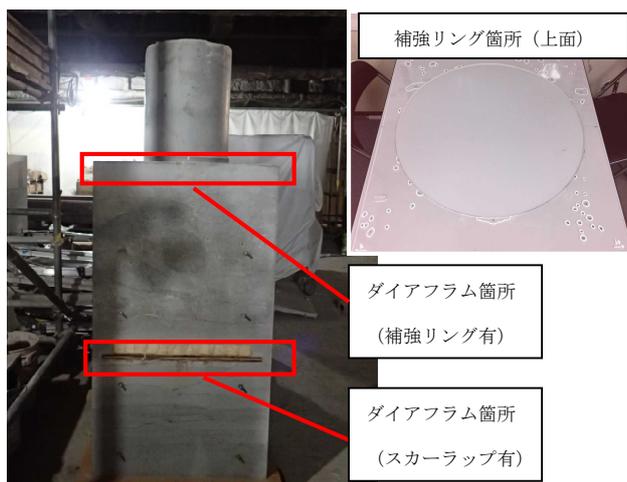
図-4 脱型後の試験体

脱型後の試験体の状態を図-4 に示す。試験体表面を目視にて確認した結果、スカーラップ有（試験体下部）の箇所においては、スカーラップが空気孔の役割を果たしたことにより空隙は見られなかった。また、当初懸念していた補強リング周辺においても、小さな空隙程度で大きな未充填箇所はみられなかった。これは、流動性の高い無収縮モルタルを使用し、かつ打ち上げ高さを所定の位置より 500mm 高くしたことによる圧力の効果によるものと考えられる。

次に補強リング裏の充填性を確認するために空隙深さ及び空隙面積を測定した。測定結果を表-2 に示す。最大空隙深さは 5mm、空隙率は 6.2%であった。これらをもとに換算深さ（深さ 5mm の空隙をダイヤフラム面積（開口・補強リング除く）で平均化した深さ）を算出した結果、0.3mm となり設計指針に基づく 1mm 未満

の基準値を満足する結果を得られた。これらの試験結果に基づき、管理値を設定し実施工へ適用した。

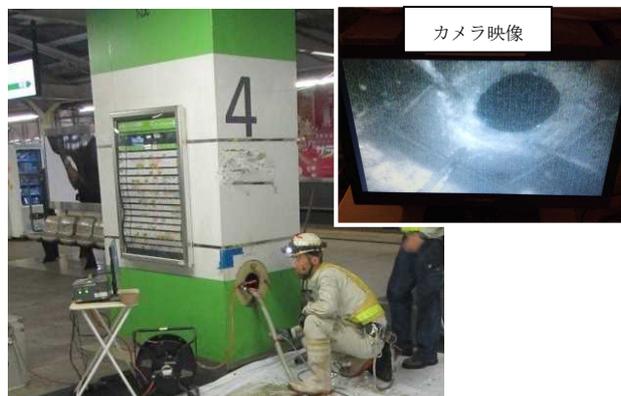
図-5 充填材打設状況

施工試験の結果を踏まえ、実施工においては以下の管理を行うことで品質の確保を行った。まず、Jフロート試験値については、カタログに記載の管理値である 8 ± 2sec ではなく、施工試験に基づいた 9 ± 1sec と厳しい管理値とした。さらに、充填材打設時に打設状況が目視できないことから、ホース先端に設置したカメラにより打設状況の確認を行い、あらかじめ印をつけた打設用のホースを用いて打設の高さ管理を行った。また、一部の施工箇所がホーム上や軌道内での列車運行時間帯以外での短い作業時間であったため、万が一に連続打設が出来なかった際の充填不良を防ぐため、充填不良とならない位置（ダイヤフラム付近を避けた位置）を設定し、リスク管理を行った。充填作業の様子を図-5 に示す。事前の施工試験を踏まえた施工管理により、計画通りに充填作業が完了した。
