## 鉄道近接の道路橋脚（パイルベント）の耐震補強工事

シーエヌ建設  
シーエヌ建設

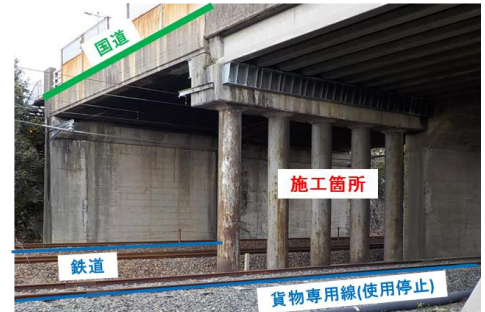
写真-1 現場状況

対象の、こ線道路橋は、昭和 30～40 年代に多く造られたパイルベントによる橋脚で、橋脚部・基礎部という区別がない。よって、大きな慣性力に対して、主たる塑性ヒンジの発生位置が明確でなく、地中深い位置で損傷した場合、補修は容易ではない。また、鉄道に近接しており、狭隘かつ空頭制限がある条件下で、さらに、近接営業線の列車運転に影響を与えないように施工を行わなければならない。よって、補強は S S P 工法 (Super Strengthening Pile Bents Method) とした。S S P 工法とは、既成杭より一回り大きな補強鋼板で抱込み、圧入、無収縮モルタルを充填して一体化するもので、大規模な仮設の締切も不要で、補強断面も小さくて済む。また、圧入装置による補強鋼板の圧入沈設であり、振動が少なく、施工機械も小型のため、狭隘かつ低空頭の場所でも施工が容易である。

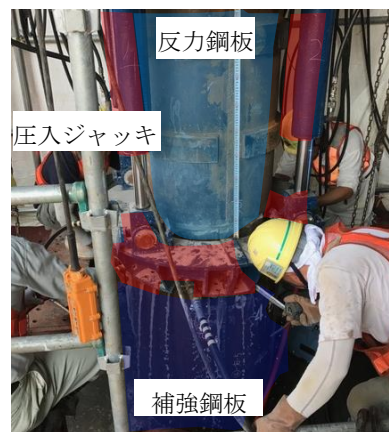
写真-2 補強鋼板圧入

$W_w = 501.8 \text{ kN} < P_a = 531.7 \text{ kN}$ 。となり、必要圧入力に既設杭の引抜き抵抗力が耐えられる計算となる。よって、圧入ジャッキは所定以下の圧入力とし、上部桁と既設構造物の変状を常に監視して慎重に施工を進めた。ところが、所定の圧入力では、補強鋼板が圧入不可能になった。作業を中断し、掘削により排出された土砂を採取して、土質を調べた結果、当初設計でシルトと考えられていた箇所に砂層や礫層があり、CCD カメラで既設杭と補強鋼板の隙間・補強鋼板先端を確認した結果、支障物や大きな礫はなかった。設計圧入力は柱状図の N 値から推定されており、実際の周面摩擦力、先端抵抗力は、推定値に比べて大きかったと考えられる。以上の検証結果からジャッキの圧入力を当初(500kN)より増加して、補強鋼板を圧入することとし、再照査を実行、

$W_w = 701.8 \text{ kN} > P_a = 531.7 \text{ kN}$  との結果がでたため、既設部軸方向許容引抜き力( $P_a$ )を 1000kN まで与えることができるように、両隣の既設杭を結合鋼板で繋げて補強・応力分担させる構造とし、補強鋼板必要圧入力に対応させた。再度、補強鋼板の圧入を試みた結果、既設構造物に変状を発生させることも無く、順調に圧入沈設できた。

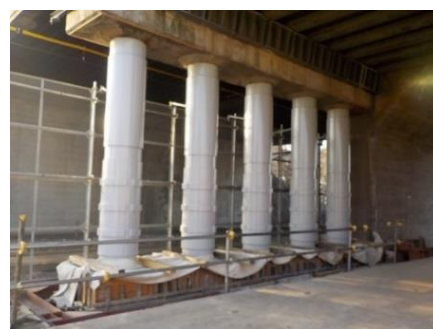
写真-3 耐震補強完了

今回の施工は、途中、大深度掘削による隣接する軌道に影響が生じたり、杭周面摩擦力が当初計画より大きく圧入不可能になった。しかし、監視体制を確実に実施し、適切な対策を講じ、鉄道と国道への影響を与えず、既設杭 5 本の補強鋼板 19.5m を予定通り圧入完了できた。充分な管理をし、適切に対応すれば、今後も大いに期待できる施工法である。
