平成29年7月九州北部豪雨により被災した久大線花月川橋りょうの災害復旧計画について

九州旅客鉄道株式会社 正会員 ○庄村和剛
九州旅客鉄道株式会社 正会員 神崎 諭
JR九州コンサルタンツ株式会社 正会員 富永真生
JR九州コンサルタンツ株式会社 正会員 大隅祐治

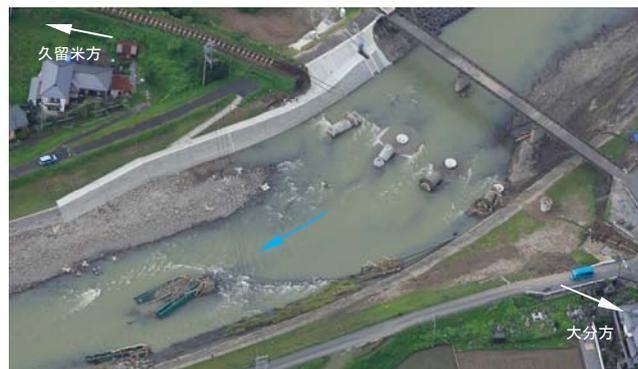
図-1 被災前花月川橋りょう一般図

久大本線光岡・日田駅間に位置する花月川りょうは、昭和9年に供用開始した橋脚5基（無筋コン造、直接基礎）、桁6連（デッキガーダー）を有する橋りょう（図-1）である。平成29年7月九州北部豪雨において、低水路内に位置する4基の橋脚のうち、3本が打ち継目で折損、右岸側のP1橋脚は基礎部分から転倒し、左岸側の高水敷きに位置する橋脚は残ったが、桁6連すべてが流出した（写真-1）。本稿では被災原因の推定、復旧計画の概要等について報告する。

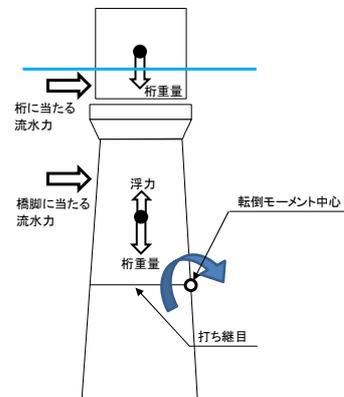
写真-2 橋りょう付近水位状況(写真提供¹⁾参照)

筑後川水系の支流である花月川は、大分県日田市を流れる一級河川である。橋りょうの約700m上流にある花月川の水位観測所では、7月5日18:10に氾濫危険水位3.35mを超過し、19時50分に観測史上最高水位4.50m（計画高水位4.48m）を記録した（出典¹⁾）。写真-2は最高水位を記録する前の下流側左岸堤防上より撮影した写真である。すでに桁下面まで水位が上昇していることが確認できる。最高水位を記録した際には、桁は流水を受けていたことが想定される。河川の流速を5m/sと仮定し、桁及び橋脚打ち継目から上部での流水に対する安定計算（図-2）を簡易的に実施した結果、桁に30cm程度河川の流れがあたると、転倒モーメントが超過することが分かった。河川水位の上昇により桁が浸水し大きな転倒モーメントが働いたこと、橋脚が無筋コンクリート造りで引張抵抗力が働かなかったことが倒壊の一因と考えられる。

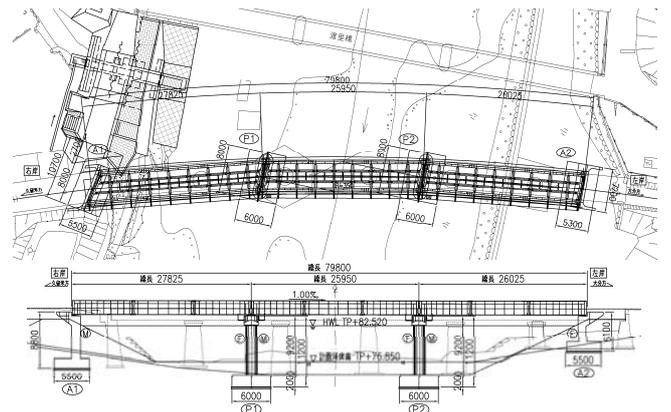
図-3 花月川橋りょう全体一般図

久大本線は日田や由布院などの観光地をつなぎ、「ゆふいの森」や「ななつ星」などの観光列車が運行する重要線区である。二度と橋りょうの流出および同線を長期運休させないために、原形復旧ではなく河川構造令に適合する構造での早期復旧計画を策定した(図-3、表-1)。起点方に架道橋、終点方に踏切があるため、レール高さを変えずに桁下余裕高を確保し、1年での早期復旧を可能にする構造として、3径間鋼下路桁を採用した。設計にあたっては、桁重量を既往の設計から仮算出し、下部工と上部工の詳細設計を同時並行で進めることで工期短縮を図った。

- 形式：鋼下路桁(3径間)
直接基礎
- 材質：上部工-耐候性鋼材(無塗装仕様)
下部工-鉄筋コンクリート

線形諸元：R=350m、C=75mm、V=90km/h(現行と同様)

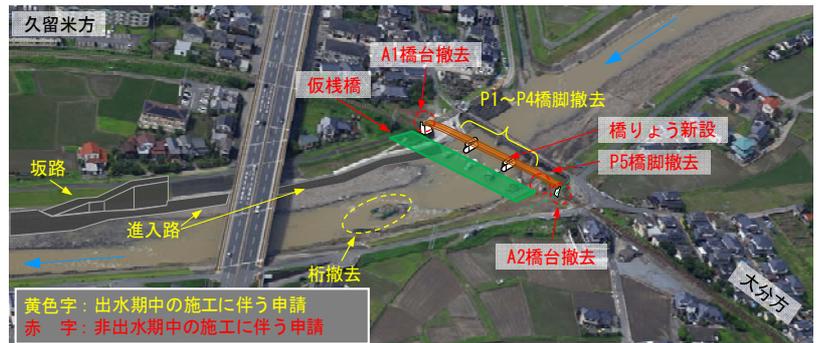
図-4 復旧工事計画(写真提供 アジア航測株式会社様)

出水中に流出した桁や転倒した橋脚の撤去を実施し、その間に新橋の設計、申請手続きを進めることで工期短縮を図るため、河川法24条、26条に伴う申請を、旧橋の撤去と新橋の新設に分けて実施した(図-4)。出水期中の施工にあたっては、流下阻害等に対して適切な措置を講じることを条件として、出水期中に必要な流量を確保した上で施工を実施した。橋りょうの施工ヤードは、支持杭の掘削立て込みを同時に施工でき、出水による水位上昇の影響を受けにくい仮栈橋工法を採用した。河川内に幅16m、延長70.5mの栈橋を設置することで、栈橋上からの橋脚の仮締切や、桁の地組みおよび200tクローラクレーンによる桁架設を可能とした(写真-3)。
