## 山田線斜面崩壊災害の復旧（その2：対策工の設計・施工）

## 1. はじめに

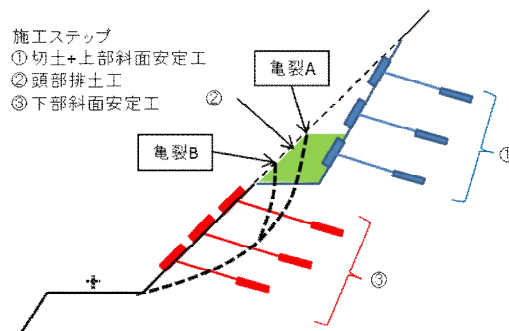
図-1 対策工概略図

対策工は、山田線斜面崩壊災害の復旧（その1）<sup>1)</sup>を受けて、排土工とグラウンドアンカー工の併用工法とした。設計にあたっては図-1に示すとおり、当初、亀裂Aを頭部とするすべりに対して検討を行った。しかしながら、切土+上部斜面安定工完了後、下部斜面安定工施工前に亀裂Bを頭部としたすべりの斜面に動きが認められたことから安全率を見直して修正設計を実施することとした。本稿では安全率の見直し過程を述べるほか、施工時に工夫した点について記述する。

ここで出現した亀裂は、亀裂の位置等から図-1の亀裂Bであることがわかった。上部斜面崩壊対策の排土工は、亀裂Aに対しては7%程度の安全率の上昇が期待されるが、亀裂Bに対しては、排土がされていないため安全率の上昇分がないことで、斜面が不安定化したものと推察される。

新たな亀裂が見つかり、変動が累積していることから、新たに亀裂Bのすべりに対し、安全率を再設定し、排土後の亀裂Aのすべりの必要抑止力と比較の上、必要抑止力大きい方のすべりに対応するグラウンドアンカー工とすることとした。見直した安全率のフローを図-3に示す。亀裂Bに対して  $F_s=1.20$  となるようにグラウンドアンカー工の検討をすることで亀裂Aについても安全率は

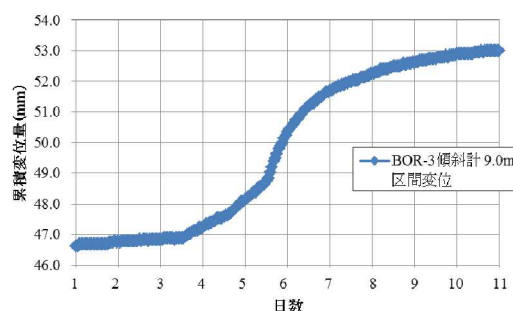
図-2 孔内傾斜計で観測された変動

上部斜面安定工が完了し、下部斜面安定工に移行しようとした際に、上部斜面安定工の排土面の平場に亀裂が確認され、図-2に示すように孔内傾斜計においても変動の累積が確認された。

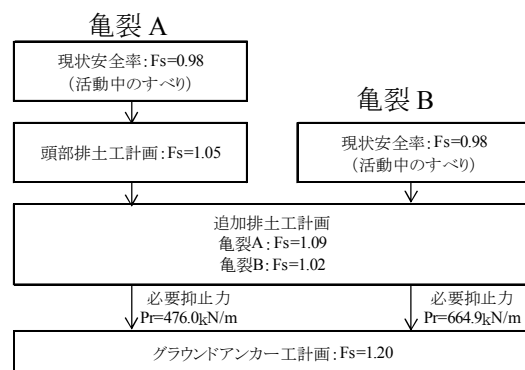
図-3 安全率フロー

$F_s=1.20$  以上となることを確認した。

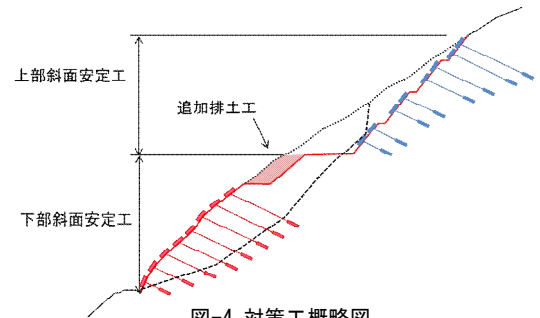
図-4 対策工概略図

アンカーの打設間隔、打設角度、アンカー長さは、それぞれトライアル計算によって経済性に優れた配置を検討することとした。また、本設計では、図-4 に示すように追加排土工を行うことでアンカーの必要抑止力を低下させ、アンカー段数を2段減じることでコストダウンを図った。設計結果の一覧を表-2 に示す。

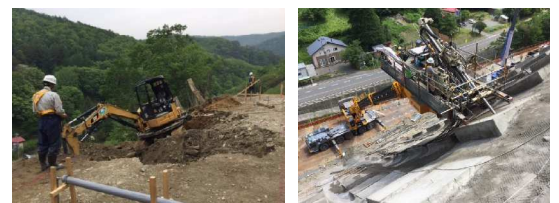
図-5 (左) クライミングバックホウ施工状況  
(右) スカイステーション施工状況

当該斜面は、変動しているために図-5 (左) に示すようにクライミングバックホウを用いた掘削とした。掘削土砂は斜面下部の鉄道敷きを集積し場外に運搬した。

グラウンドアンカー工は、ロータリーパーカッションドリルユニットを用いて行った。当現場においては、早期の運転再開を実現するために、削孔能力の高いドリルユニットを用いることとした。また、ドリルユニットを搭載する作業床は、図-5 (右) に示すようにクレーン先端に作業床を搭載した大型高所作業車(スカイステーション工法)を用いることとした。これにより、通常の足場仮設と比較し、約2か月の工期短縮を図った。

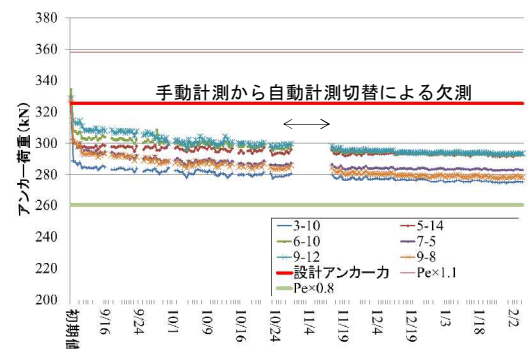
図-6 アンカー荷重計の推移

アンカー施工後の品質管理として、アンカー荷重計での管理を行っている。荷重計については、斜面が変動しようとするアンカー荷重が上がり、アンカー体や定着地盤の劣化等があればアンカー荷重が低下する。通常、アンカー荷重の許容範囲は、設計アンカー力  $P_e$  に対し、 $0.8P_e \sim 1.0P_e$  の範囲とされている。現時点では図-6 に示すとおり、いずれのアンカーにおいても許容範囲内に収まっていることを確認している。
