ホームを有する複線 3 主鋼下路プレートガーダーの  
多軸式特殊台車による一括架設（七条通架道橋）

西日本旅客鉄道（株） 正会員 ○津田 敏明  
西日本旅客鉄道（株） 正会員 堀 慎一  
西日本旅客鉄道（株） 正会員 新模 広樹

本稿では、ホーム中央付近で交差する府道梅津東山七条線（以下、七条通）上空に位置する七条通架道橋の、ホーム一体型橋りょうへの一括架替工事について報告する。

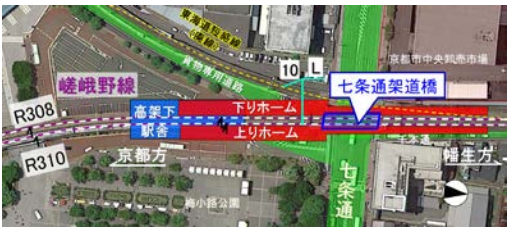
図－1 新駅平面略図

嵯峨野線京都・丹波口駅間の京都駅西部エリアは、京都水族館・京都鉄道博物館などの民間開発が進むなど地域の活性化が促進されている地域である。それらを背景に、弊社は平成 27 年 2 月に京都市と嵯峨野線京都・丹波口間新駅設置の基本合意書を締結し、新駅設置事業を進めている。新駅は相対式ホーム（8 両対応、旅客上家全区間）を既設高架橋の両側等に併設し、駅舎を起点方高架下に配置する（図－1）。ホーム部の線路線形は、縦断線形が 10‰～Level, 平面線形が直線（起点方に一部緩和曲線，曲率 R=800m 以上を含む）となっている。

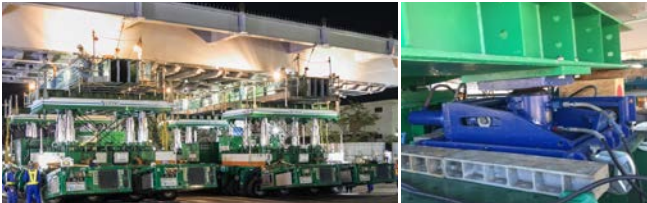
写真－1 多軸式特殊台車（左）とベント上ジャッキ（右）

施工方法は現地制約条件を総合的に判断して、多軸式特殊台車を用いることとした。さらに、ベント上に設置したジャッキにて新設桁の最終据付調整を行った（写真－1）。架替当夜の作業ステップを図－2 に示す。

使用機材の能力を十分に確認したうえで、新設桁の橋軸・橋軸直角方向据付精度を多軸式特殊台車で±80mmとし、ベント上ジャッキは桁上の軌道の管理基準値を踏まえて±10mmと設定した。また、その精度を管理するため、レーザー照射による確認方法を取り決めた。

地組ヤード内で、新設桁のジャッキ調整の試験施工を実施し、橋軸・橋軸直角方向ともに設定時間内で80mmのずれを調整可能であることを確認した。またこの試験施工にて、ずれ発生時の修正手順や方向名称の統一化なども関係者間で確認した。

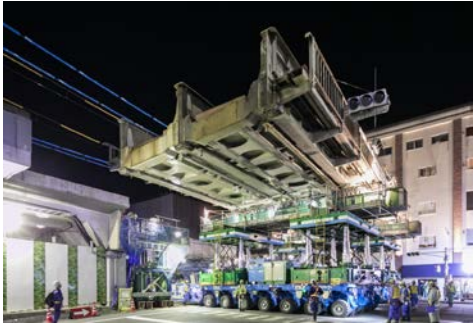
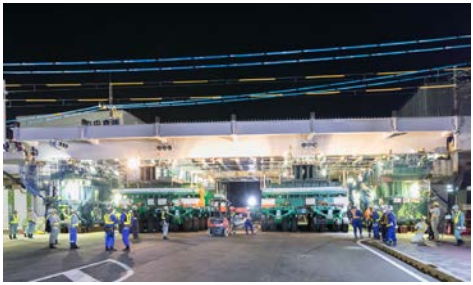
写真-2 既設桁撤去(上)と新設桁架設(下)の状況

当夜施工状況を写真-2、サイクルタイムを表-2に示す。計画9時間50分(20:15～翌6:05)に対して、9時間31分(20:15～翌5:46)で工事を無事故で完遂させた。

新設桁の据付精度については、多軸式特殊台車およ

びベント上ジャッキによる据付精度はともに管理値を満足し、橋軸・橋軸直角方向の最終的な据付誤差が±0mmとなり、高い精度での桁据付が実現した。
