## 横須賀線建築限界支障箇所解消に向けた軌道低下施工について

東鉄工業株式会社 正会員 相澤 貴之

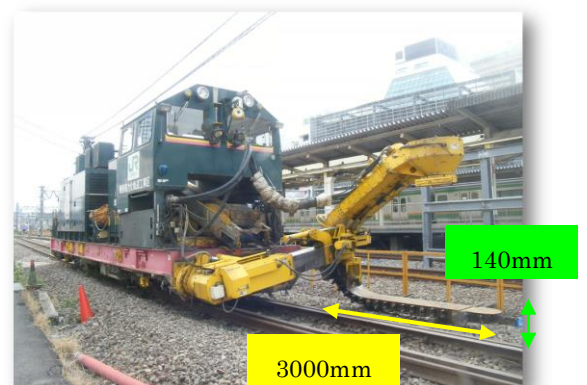
（図-1）道床掘削機（百太郎）

（図-1）道床掘削機（百太郎）の掘削幅はマクラギより大きい 3000mm、掘削刃の厚さは 140mm、掘削は毎分あたり 1m の速度で可能である。道床掘削機自身にベルトコンベアが搭載されているため、掘削した道床バラストを、他の運搬車両に積み込むことが可能である。

軌道低下の延長を確保するために、掘削能力の高い機械が必須になると考え、TC 型省力化軌道敷設や延長の長い道床交換で実績のある道床掘削機（百太郎）の活用を検討した。

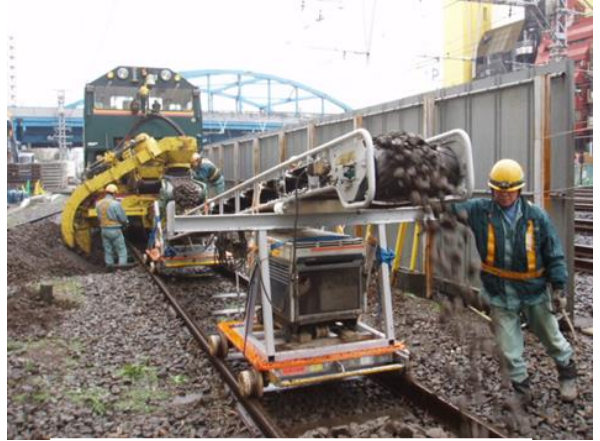
（図-3）道床バラスト前送り機構

道床掘削機で掘削した道床バラストを、軽便トロ上固定したベルトコンベアで、掘削が完了した 11m 先に散布する「道床バラスト前送り機構」（図-3）の使用を検討した。この機構により 11m 間掘削する間に軌道面を所定値まで低下させ、掘削バラストを効率的に再利用することが可能となった。

道床掘削機（百太郎）を使用し、掘削した全施工延長分の新バラストを用意することを検討したが、施工延長 125m、平均低下量 69mm、左右道床掘削幅 800mm として算出すると、57 m<sup>3</sup>（トンパック詰め 80 袋）もの新しい道床バラストが必要となる。狭隘な現場に仮置きすることや、事前の運搬が必要なことを考慮すると、新バラストの使用には困難なことが多いため、掘削したバラストを再利用できないか検討した。

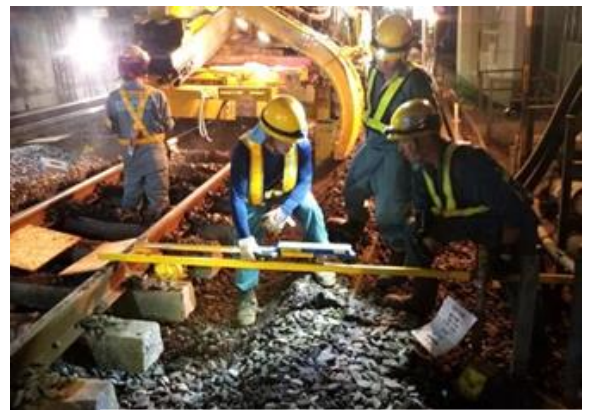
（図-4）軌道低下施工状況

本施工は 9 月 28 日、29 日、10 月 2 日（予備日 10 月 3 日）で計画し施工を開始したが、掘削中に道床掘削機の掘削刃が通せない支障物が発見され、初日は埋戻し・軌道整備を行い現状復旧となった。翌日、保線技術センターと協議し対応策として、支障物箇所をジャッキで軌道こう上し掘削刃厚を確保するよう検討し 29 日に初日と同箇所の施工を実施した。その結果、支障物箇所を掘削でき所定の低下量を確保できた。10 月 2 日、3 日は計画通りの延長を施工、低下量を確保でき、建築限界許容量より 12mm の余裕を確保することができた。（図-4）
