ウィング可動クロッシングの敷設状況調査

(公財) 鉄道総合技術研究所 正会員 ○塩田 勝利
(公財) 鉄道総合技術研究所 正会員 及川 祐也

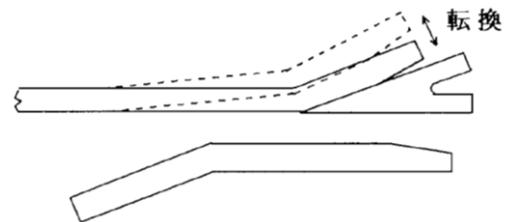
図1 ウィング可動クロッシングの概要

ウィング可動クロッシングは、図1に示すようにウィングレールが可動することにより軌間欠線をなくしたクロッシングである。既設の固定クロッシングから軌間欠線がないノーズ可動クロッシングに変更する場合には、分岐器後方の配線や線形を変更する必要がある場合があるが、ウィング可動クロッシングを使用することで、既設の分岐器線形を変更することなく軌間欠線を無くしたクロッシングとして使用できるという利点を有している。

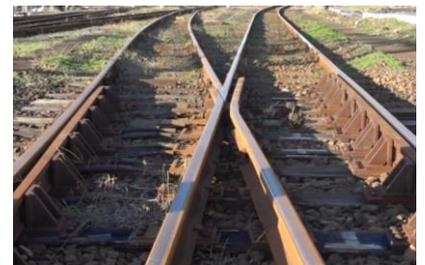
図2 外観(基準線側開通時)

図2、図3にウィング可動クロッシングの外観を示す。外観観察の結果、各軌道部材に大きな損傷などは認められなかった。また、敷設後約23年において木まくらぎ以外の交換履歴は無いことから、ウィング可動クロッシングは列車荷重に対して一定の耐久性を有していると考えられる。

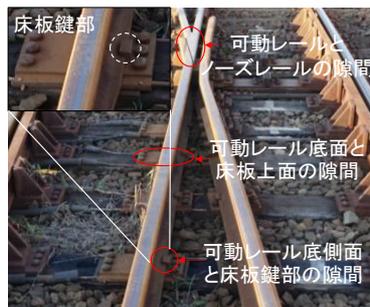
図4 隙間測定の概要

可動レールと各部材間の隙間測定を実施した。測定範囲は可動レールの可動部で、測定位置は各まくらぎ直上とした。隙間測定の概要を図4に示す。なお、隙間測定は、車両が可動レールを走行する基準線側開通時を対象とした。測定結果を図5に示す。測定の結果、可動

レール底面と床板の間の隙間は、ノーズレールとの乗り移り部付近で大きくなる傾向がみられたが、組み合わせ状態に異常は認められなかった。また、可動レール底側面・床板間、可動レール・ノーズレール間の隙間に異常はみられなかった。

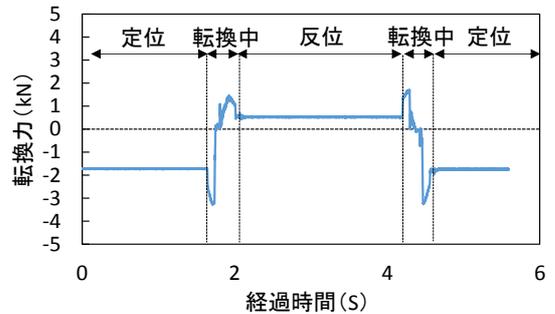
図6 転換力の推移

可動レールの転換力測定を実施した。転換力測定にはジョーピン形の軸力計を使用し、3往復転換した。なお、開発当時の性能確認試験として転換力測定を製作工場内および試験敷設後に実施していることから、開発時の転換力と本測定時の転換力を比較した。測定時の転換力の推移を図6に、測定結果のまとめを表1に示す。測定の結果、転換力の平均は1.76kN程度であった。開発時の転換力と比較すると、0.3kN程度大きい、一般的な在来線用の電気転てつ機の最大転換力が3~4kN程度であることより、転換力自体としては問題ない状態であった。

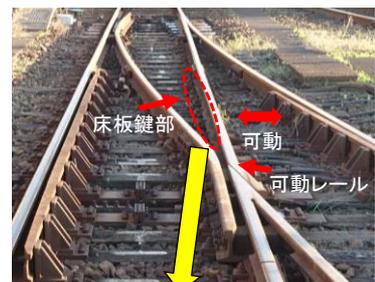
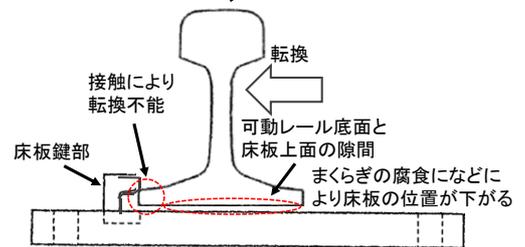
図7 床板鍵部と可動レールの関係

ウィング可動クロッシングの保守に関する現場の聞き取り調査を実施した。聞き取り調査の結果、木まくらぎが腐食したことに起因して、床板上面と可動レール底部の間に隙間が生じ、床板の鍵部に可動レール底部が接触し転換不能が発生した事例があることを確認した。床板鍵部と可動レールの関係を図7に示す。ウィング可動クロッシングでは、まくらぎの腐食などにより可動レールと床板の相対位置が変化し、可動レール底部と床板の隙間が大きくなると、可動レールが床板の鍵部に収まらずに転換不能となる可能性がある。そのため、保守の際には、可動レールと床板の隙間に留意する必要があると考えられる。

長期間敷設されたウィング可動クロッシングの状態を確認するために、敷設状況調査を実施した。調査の結果、敷設状態および転換性能に異常は認められず、実使用下における耐久性を有していることを確認した。なお、保守の際には構造上の特徴から可動レールと床板の隙間に留意する必要があると考えられる。
