## カルシア改質土の化学性と植物・微生物への影響

(一社)水底質浄化技術協会技術委員会 正会員 ○田中 裕一(五洋建設(株))  
 同 正会員 林 正宏(JFE スチール(株)) 同 正会員 本田 秀樹(JFE スチール(株))  
 同 正会員 赤司 有三(新日鐵住金(株)) 同 正会員 斗沢 照夫

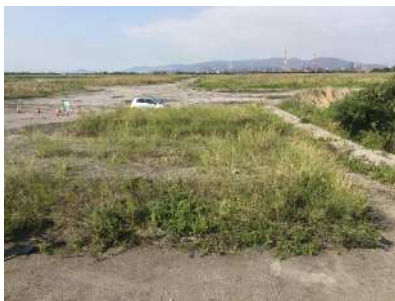
写真-1 カルシア改質土盛土

カルシア改質土盛土には、草本類が疎らに生育しており、ヨモギ・オオアレチノギク・エノコログサ・アレチイネガヤ・クソニンジン・ヨシ等が確認された(写真-1、2)が、根の伸張は表面から数 cm の範囲に限られていた(写真-3)。なお、盛土の法面の一部において製鋼スラグを単体で敷設した場所では、植物は認められなかった。

カルシア改質土は、pH やカルシウム濃度において、植物の生育基盤として適した条件ではないが、盛土が造成された後、降雨による塩素濃度の低下が生じ、植物の生育が可能になったと考えられる。土の硬さについて、一軸圧縮強さ 300kN/m<sup>2</sup> 以上では根の侵入不可能とされているが<sup>2)</sup>、カルシア改質土盛土表層で採取した試料の一軸圧縮強さは 336kN/m<sup>2</sup> であった。
