道路ビオトープの再生に向けてトウキョウサンショウウオを事例としてー

(株)ネクスコ東日本エンジニアリング<sup>1</sup>、城西国際大学<sup>2</sup>

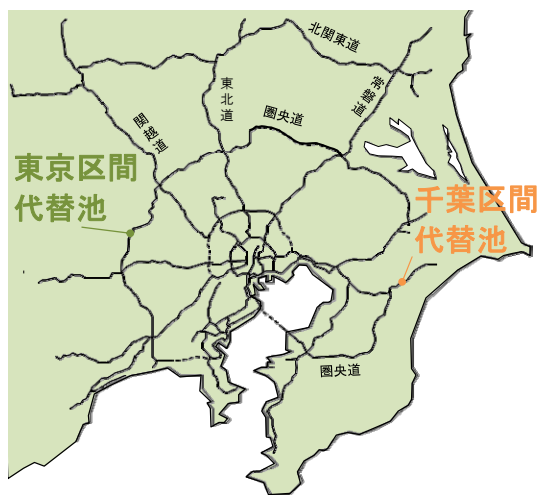
図1 代替池位置図

の生息地が確認された。平成3～4年において、山谷孝一氏をはじめとした専門家を交え、「千葉東金道路Ⅱ期動植物対応策検討委員会」を日本道路公団が開催した。その際、トウキョウサンショウウオの代替産卵池を整備するよう進言を受け、4つの代替池（池A～D）を整備した。

平成28年から、整備後初の正式な調査を城西国際大学国武准教授と共同で行った。整備した4つの代替産卵池のうち、1つにおいてトウキョウサンショウウオの卵塊・幼生が確認された。卵塊数は平成28年～30年の調査で各年200個近く確認された。卵塊が確認された代替産卵池（池A）ではその他の水生生物も多く確認され、非常に多様な生物相が形成されていた。一方、残りの3つの代替産卵池（池B、C、D）では、卵塊は確認されず、アメリカザリガニが多く確認された。池Cではわずかに卵塊が確認されたものの、幼生は一切確認されなかったことから、卵塊がアメリカザリガニに捕食されていることが考えられる。また、他の水生生物はあまり確認されず、池Aと比較すると生物相は貧困であった。

上述のようにアメリカザリガニの侵入や耕作放棄による生息地減少が課題となっており、造成した代替産卵池は当該地域において非常に貴重な生息地であることがわかった。このことから、アメリカザリガニが侵入している代替産卵池(池B～D)の再生に向けた調査研究を地元大学の城西国際大と行うこととなった。

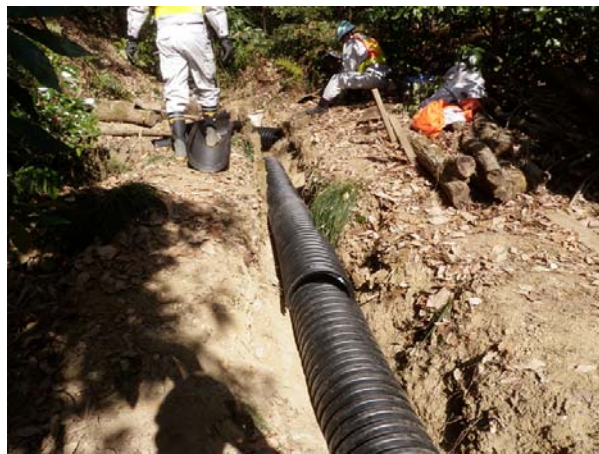
図2 水路整備状況

千葉区間と同様、長い間放置されてきたビオトープである。平成28年度より調査を開始したものの、代替池につながる水路には土や落ち葉が堆積し、流れはなかった。代替池には水が溜まっておらず荒廃していた。トウキョウサンショウウオの産卵も確認されていない。また、周辺ではアライグマによる食害が報告されている(佐久間, 2018)。

代替池へ水が供給されておらず池内に水が溜まっていない状況であることから、代替池につながる水路の整備作業を平成30年2月に行った。その結果、代替池に水が溜まり、平成30年の調査では卵塊を多数確認することができた。
