北海道道央地域におけるニホンザリガニの代替生息地対策及びその効果

○パシフィックコンサルタンツ株式会社 正会員 野手 啓行
 パシフィックコンサルタンツ株式会社 正会員 池田 幸資
 独立行政法人 鉄道建設・運輸施設整備支援機構 工藤 倫洋
 独立行政法人 鉄道建設・運輸施設整備支援機構 佐々木 亮人
 鹿島・五洋・宮坂・荒井 特定建設工事共同企業体 後藤 克人
 北海道立総合研究機構 水産研究本部 川井 唯史

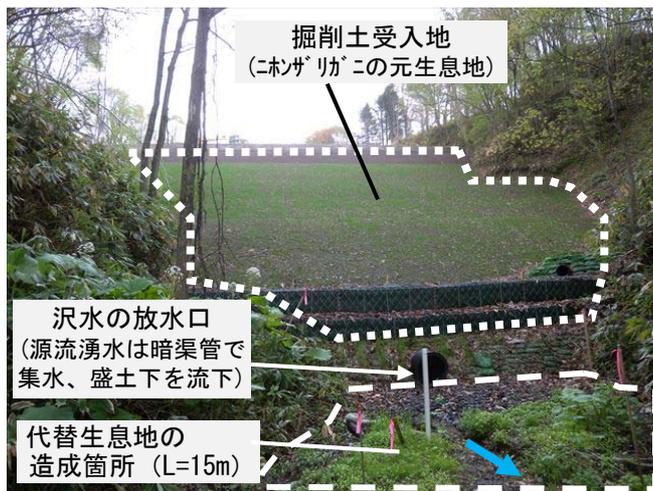
写真-2 掘削土受入地と代替生息地の位置関係(B沢の例)

対象地は北海道虻田郡ニセコ町に位置し、掘削土の搬入処理は尻別川水系支流の2沢源流部（A沢、B沢）を4～5段の盛土で埋立てる形で施工した。本種の代替生息地は、A沢・B沢それぞれについて盛土下端から下流側15mの区間に造成した（写真-2、A沢も同写真と同様）。

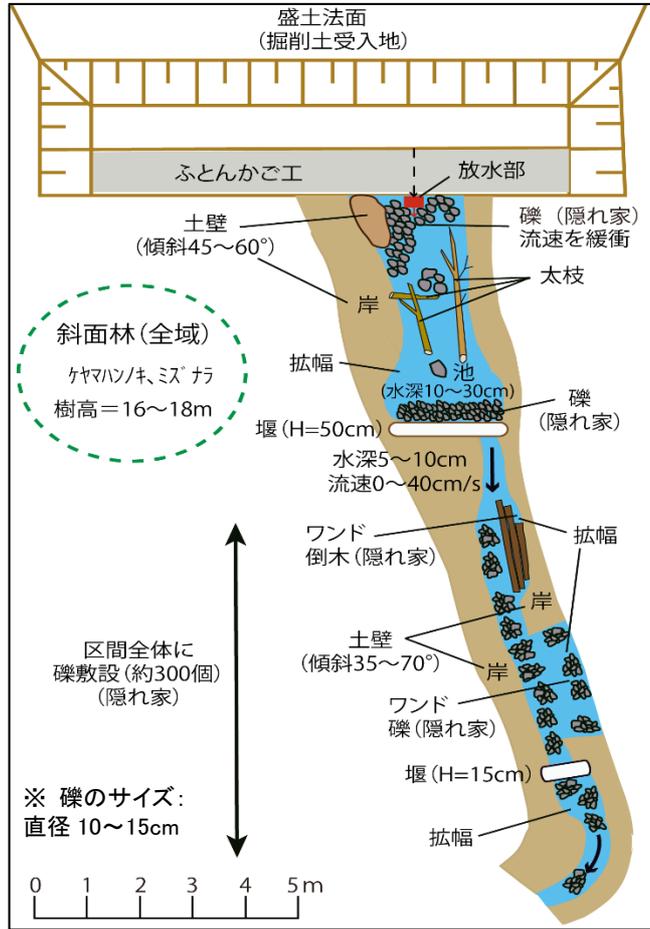
図-1 代替生息地の造成結果(A沢の例)

代替生息地は、表-1の生息条件を満たすよう造成した。特に造成前の環境は流速が早く隠れ家がないことが生息しない主因と考えられたため、堰の設置や礫・倒木の導入により改善を図った。受入地で捕獲された個体は一旦非改変部へ仮移植し、代替地造成後の平成28年10月5日に本移植した（A沢は45個体、B沢は25個体を移植）。

代替生息地の造成結果を、図-1及び写真-3に示す。図-1はA沢の造成例であるが、B沢も同様に造成した。

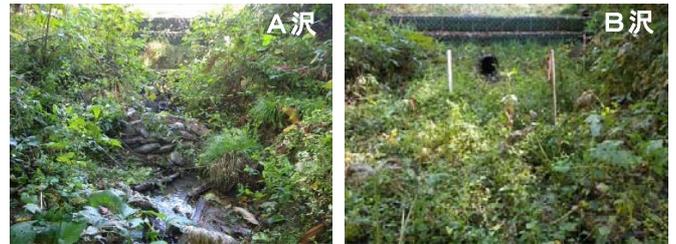
写真-4 代替生息地の造成1年後(H29年9月22日)

代替生息地の環境は、造成後1年が経過して草本類の侵入・定着が目立ったが、流況や礫・倒木の状況に変化

はほぼなく、本種の死骸も確認されなかった(写真-4)。
