# 和歌山県中部・日高川におけるダム下流の水辺植生の回復について

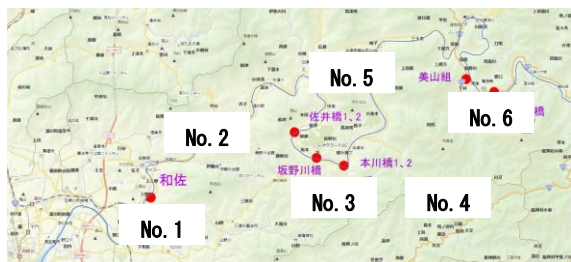
図-2 調査地点位置図

筆者等は、2005 年以来河原の植物調査（特に樹種について）を行っている。2008 年夏に樹林化が進んでいる地点 6 地点を選定し植生調査を行い、2012 以降は、2008 年の調査地点とほぼ同地点での植生調査を継続して行っている（図-2 参照）。

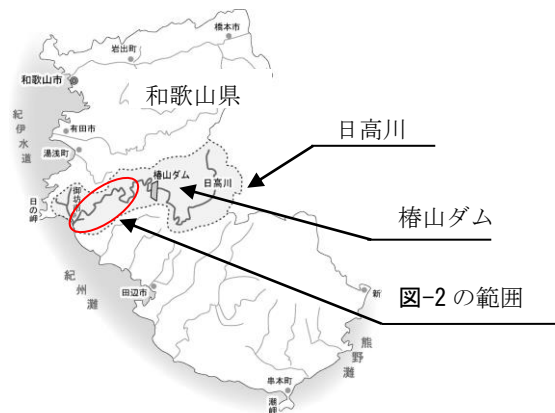
図-1 日高川及び椿山ダムの位置

日高川と椿山ダムの位置を図-1 に示す。日高川の流域面積は約 652km<sup>2</sup> で、奈良県境紀伊半島中部山岳地帯から紀州灘に注ぐ和歌山県では最も流域面積の大きい二級河川である。椿山ダムはその幹川流路上ほぼ中央に位置する流域面積約 396km<sup>2</sup>、湛水面積 268ha、総貯水容量 49 百万 t の県営ダムである。
