# スレッドローリングねじ(φ16)で接合された継手の疲労耐久性に関する検討

本州四国連絡高速道路株式会社 正会員 ○金田 崇男 正会員 香川 耀平 正会員 遠藤 和男

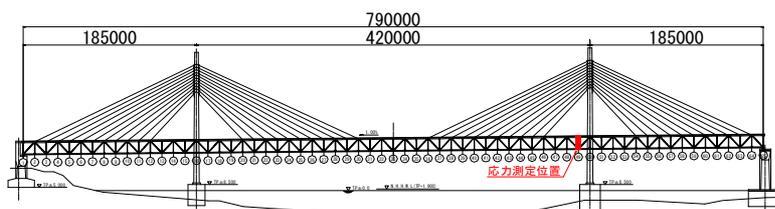
図-1 対象橋梁一般図

計測対象は鋼斜張橋のリブ補強する主横トラス下弦材のうち、発生応力が大きい格点において、実働応力が卓越すると想定される列車軌道直下の部材断面(8 測点)とした(図-1~4)。計測にはひずみゲージを用い、平成 29 年 8 月に 24 時間連続計測し、実働応力範囲と頻度をレインフロー法により算出した。

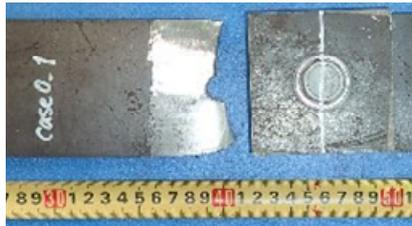
写真-1 外観(Case-1-1)

試験後の外観と破断した破面を写真-1~3, 疲労試験結果を表-2 と図-8 ~9 に示す. 貫通継手(Case-1)のうち破断した全て試験体で, ねじ孔側面から亀裂が発生し板幅方向に進展して破断した(写真-2). 非貫通継手(Case-2)のうち破断した全ての試験体で, ねじ底コーナー部又はねじ孔側面から亀裂が発生し, 板厚・板幅方向に進展して破断した(写真-3). ボルトのゆるみは両ケースともなかった.

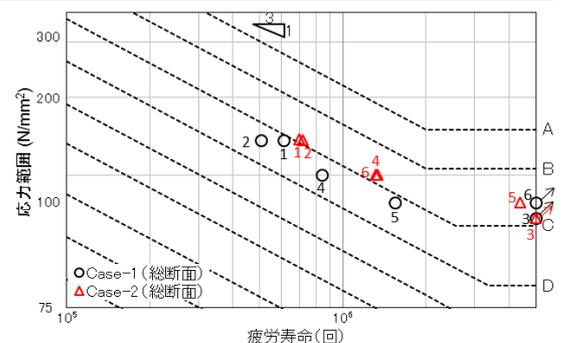
図-8 S-N 線図(総断面)

疲労強度は, 総断面の場合, 両ケースとも D 等級の疲労設計曲線を上回った(図-8). 両ケースの差は小さいものの, 非貫通継手の疲労強度が若干高い傾向にある. ボルト孔による断面欠損を考慮した純断面での疲労強度は, 両継手とも C 等級の疲労設計曲線を上回り, 両ケースの差は小さくなった(図-9).
