耐久性・維持管理に配慮した那覇北道路の橋梁計画

株式会社長大 正会員○塩尻 恭士 株式会社長大 中尾 好幸
株式会社長大 井之上 尚史 沖縄総合事務局南部国道事務所 知名 広道
沖縄総合事務局南部国道事務所 城間 和樹 沖縄総合事務局開発建設部 伊佐 充

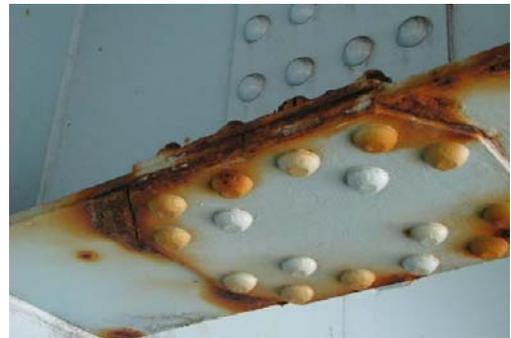
図2.1 ボルト添接部の腐食事例(県内橋梁)

防食上、最も弱点となり易い部位はボルト添接部である。沖縄総合事務局では「沖縄地区鋼橋塗装マニュアル(案)」を策定し、ボルト添接部塗装として、F11 塗装系に下塗り1層を追加した仕様を標準としている。それにも関わらず、ボルト添接部のみ先行し腐食が進行する損傷事例(図2.1)が多くある。

本橋では、防食上弱点となるボルト添接を回避するため、部分的に現場溶接を採用した。溶接技術の革新により施工的な問題はないが、ボルト添接に比べ費用及び時間を要することが課題として挙げられた。

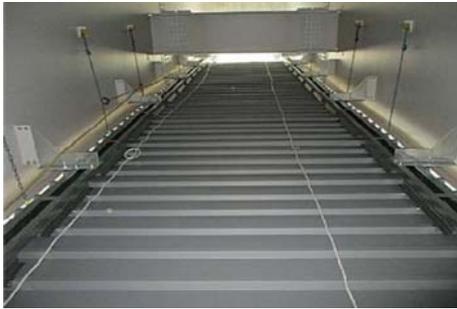
図 3.2 飛来塩分防護板設置事例

飛来塩分防護板とは、主桁間の塞ぎ板であり、当該箇所への飛来塩分の侵入を防ぐものである（図 3.1、図 3.2）。主桁間は内面塗装を採用できるため、全面的な塗装塗替えは要せず、部分的な補修程度で対応できる。また、常設足場としての機能を有しているため、上部工検査路を省略できる上、床版張出し部等を除き全面的な点検が可能である。

この課題に対し、主桁間に飛来塩分防護板を設置する構造を採用した。

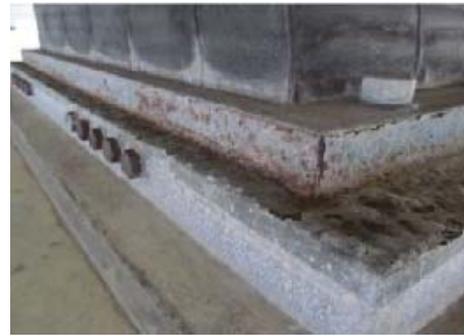
図 4.1 支承の防食機能劣化事例（県内橋梁）

支承の防食仕様は、溶融亜鉛メッキが一般的である。メッキの減耗速度は数式化されており、ある程度想定できる。しかし、支承部は狭隘な箇所であり、塵や水分も溜りやすいため、想定対応年数より遥かに短い期間で防食機能の劣化が発現した事例（図 4.1）がある。

本橋においては、桁下空間を広く確保し通気性の向上を図るとともに、高耐久性メッキの上にナイロンコーティングを施した支承を採用した。

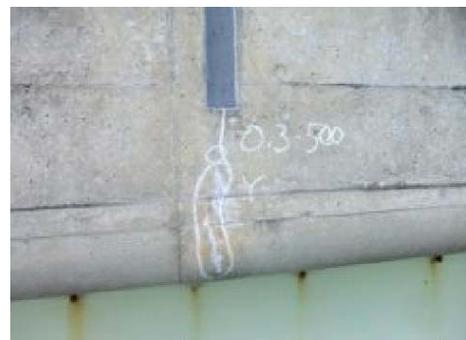
図 4.2 壁高欄目地の遊離石灰事例（県内橋梁）

壁高欄は、温度伸縮によるひび割れを制御するため、一定間隔でひび割れ誘発目地を入れている。その中で、温度伸縮の影響が壁高欄下の地覆部まで達し、地覆部から遊離石灰が生じている事例（図 4.2）がある。この状態で放置した場合、雨水や塩化物が浸入し鉄筋を腐食させる懸念がある。

本橋においては、地覆部に補強鉄筋を追加配置し、目地としての機能を確保しつつ、地覆部のひび割れを防止する工夫を採用した。
