## 塩害橋梁における簡易モニタリングの適用性に関する研究

日本工営（株）正会員 ○西原史和 松山公年 近藤悦郎 吉良美咲  
（国研）土木研究所構造物メンテナンス研究センター 石田雅博 山口岳思

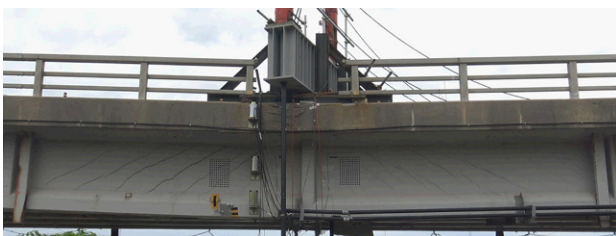
写真-2 破壊状況

G1 桁支間中央では、推定耐力である 2500kN 載荷時に約 150mm の鉛直変位が生じ、終局荷重である 3300kN 載荷時に約 400mm の鉛直変位が生じた。

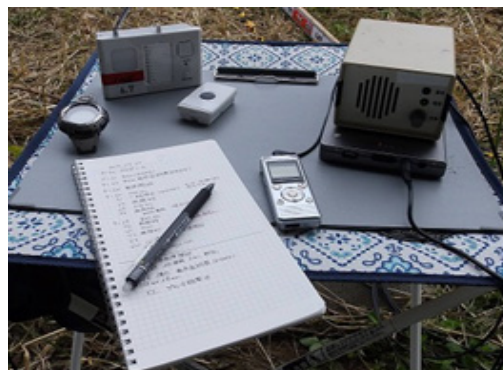
写真-4 簡易センサ感知器と記録状況

簡易センサが変位を感知すれば、無線により簡易センサから検知器に信号が飛ばされ、検知器が反応する仕組みになっている。中継器を用いれば、簡易センサと検知器は、約 100m以上離して設置することが可能である。写真-4 に簡易センサの検知器と記録状況を示す。なお、載荷時には、簡易センサによるモニタリングと同時に、コンクリートマイクを対象桁に設置してコンクリート内部の破壊音をモニタリングしながら、簡易センサの検知状況を記録した。
