## 実橋の床版モニタリングにおける振動モードと損傷との対応解析

RC 床版の損傷評価法として、固有モードに着目した研究が種々報告されている。そこで、著者らは東北自動車道の大森川橋上下線を対象に、RC 床版の固有モードを推定した<sup>1)</sup>。次に、鉛直たわみの 3 次モードが上下線で異なり、モード形状の差異が損傷程度に起因している可能性を見出した<sup>2)</sup>。本報は、続報として、約 90Hz 付近に抽出した特徴的な固有モードと損傷との関係を報告する。

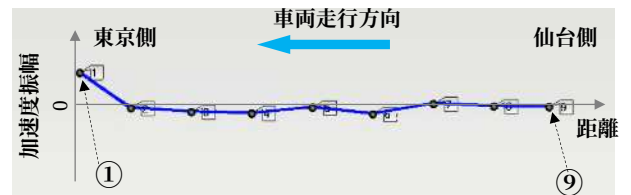
図 3-(1)と図 4-(1)に、93Hz における上下線のモード形状を示す。図から、上り線の形状は、東京側付近の加速度振幅が他の計測点よりも大きくなっていた。一方、下り線の形状は、仙台側の端から東京側付近まで加速度振幅が観測されており、かつ各計測点の位相がばらついていた。また橋軸直角方向は走行車線下の両主桁を境界とするたわみ形状であった<sup>1)</sup>。

図 3-(1) 実測の振動姿態 (上り線、93Hz)

図 3-(3)と図 4-(3)に、それぞれ上下線の点検記録図を示す。図中のハッチングはホップアップやスケーリングなどの損傷を示している。数値解析によるモード形状と、実測のモード形状とを比較すると、93Hz に発現した固有モードの特異領域は点検記録図における損傷領域と概ね一致していることがわかる。

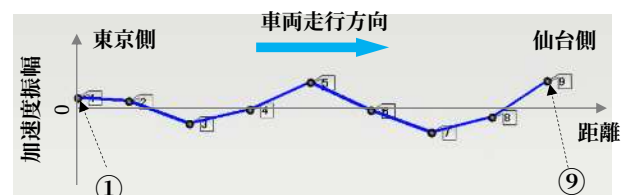
図 4-(1) 実測の振動姿態 (下り線 93 Hz)
