## 余震観測調査に基づく益城町役場の地震観測記録の検証

国土技術政策総合研究所 道路地震防災研究室 正会員 ○石井 洋輔, 片岡 正次郎  
(株)ニュージェック 羽田 浩二, 山田 雅行

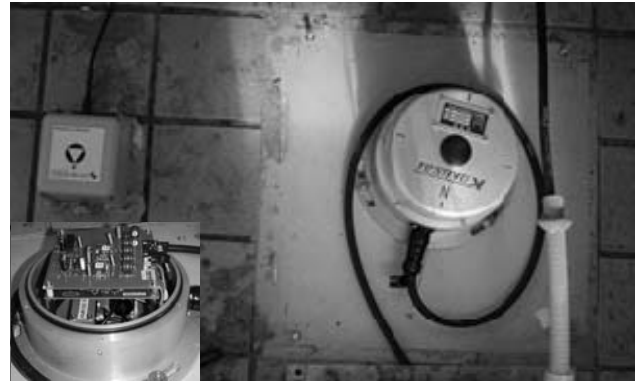
図-1 既設震度計

既設震度計の写真を図-1に示す。この震度計に対し目視点検を行った。震度計は、国際計測器(株)製のKSG-T2030で、平成7年度に自治省消防庁(当時)が推進した熊本県の震度情報ネットワークを構成している。調査時(2017年11月9日)には、データ通信が行われておらず、震度計のカバーを外し(図-1左下)、直接センサを点検した。目視点検の結果、センサおよびその他の機器に異常は認められなかった。

益城町役場の臨時地震計により約17ヶ月間の並行観測を行い、同時観測記録を用いて検討を行った。既設地震計は、目視点検で異常が見られず、観測記録が近傍に設置した地震計の記録と近似していることから、正常に稼働しているものと判断できる。また、観測記録の一部に入力損失の傾向がみられた。今後は、入力損失や建物の損傷による影響、建物の振動による影響を合わせて検討する予定である。

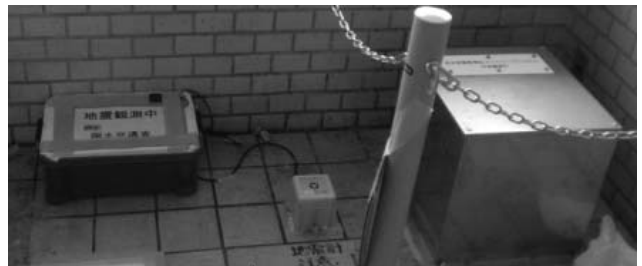
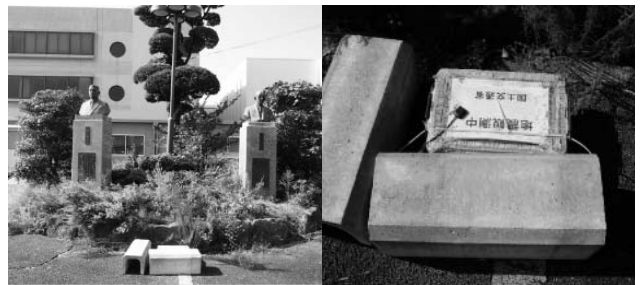
図-2 国総研臨時地震計(既設震度計近傍)

臨時地震計として、(株)近計システム製の稠密地震観測用データロガー(EDR-X7000)と速度型地震センサ(KVS-300)を前述の期間設置した。この臨時地震計は24時間連続観測で、設置方位は建屋の短軸方向とセンサの向きを一致させた。臨時地震計の写真を図-2,3に示す。
