## 映像活用事例による効果検証

愛亀 正会員 西山 周 ○黒河洋吾 大興建設 田中一弘 可児建設 可児憲生  
環境風土テクノ 須田清隆 立命館大学 建山和由

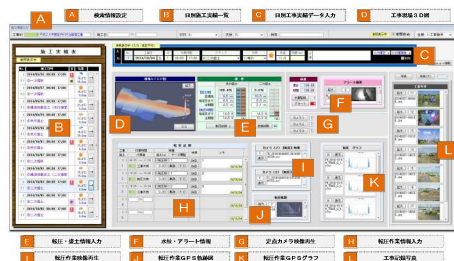
図2 統合データベース画面

施工技術の知財化のために CIM 化は利用者視点で GUI (Graphical User Interface) を整備している。

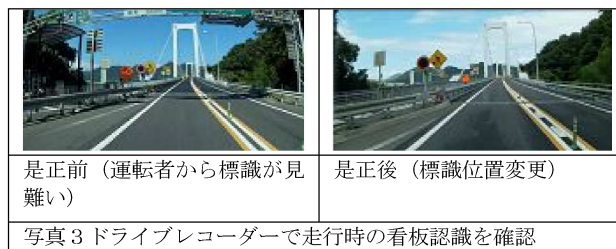
タイムな映像（写真1参照）を、インターネット回線を通じて現場・本社・発注者で共有したことが、「受発注者間のコミュニケーションの円滑化」および「施工の信頼性」に繋げている。また、社内教育において施工の振り返り映像としてドライブレコーダー（写真3参照）やタイムラプス映像を、施工品質の説明にサーモグラフィ画像を活用したことで、規制などの施工方法や施工手順などの技術伝承および安全・品質への意識づくりが具体的な成果になって表れてきている。
