汎用品を活用した橋梁点検方法の開発

株式会社 南 伸 正会員 ○久米 仁司

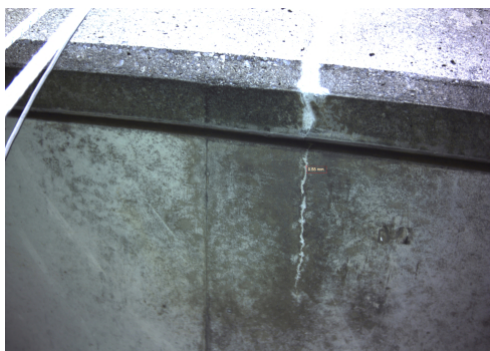
写真1 張出床版のひび割れ

写真1に鋼橋の張出床版の損傷を示す。床版下面の約1m下方から斜め45度上方を表1のレンズ3で撮影したひび割れである。対象面からの距離は約1.5mである。コンクリート橋の主要部材に損傷は全くなかったが地覆に遊離石灰を伴ったひび割れがあった。写真2はレンズ3を用いて撮影したもので、対象面までの距離は500mmで、1画素あたりの大きさは、0.065mmであることから、ひび割れ幅は0.1mmであった。
