桁端部が腐食した鋼 I 桁橋の耐荷力に関する解析

首都高速道路技術センター 正会員○上條崇 同左 小林明史
首都高速道路 正会員 平野秀一 同左 中溝翔

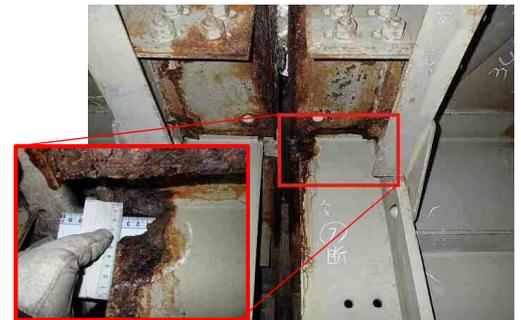
写真-1 桁端上部の腐食事例

鋼橋の桁端部は、伸縮継手部からの漏水などによって非常に厳しい腐食環境にある。首都高速道路でも桁端部に多数の腐食損傷が報告されている（写真-1、写真-2）。本研究では、鋼桁端部の腐食と安全性との関係を明らかにすることを目的に、まず、腐食実態を反映した解析モデルにより、桁端部の腐食が橋の耐荷力に与える影響を解析検討した。腐食部位は主桁下端とした。次に、解析結果に基づき補修塗装と当て板補強の判定基準について検討した。なお、本研究では橋軸直角方向の耐荷力について検討した。

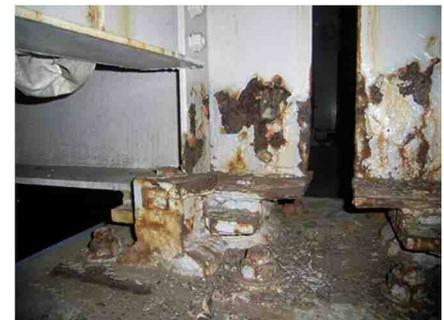
写真-2 桁端下部の腐食事例

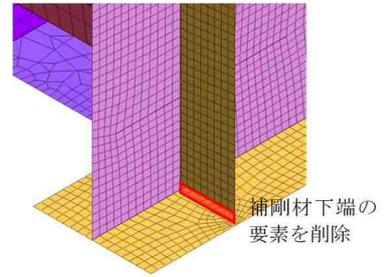
図-4 補剛材下端破断 (C橋)

また、主桁が著しく腐食している状態を想定し、C 橋を対象に主桁に孔食が生じているケース（図-3）と支点上補剛材の下端が破断しているケース（図-4）についても解析した。これらのケースでは全ての主桁に孔食または補剛材の破断を考慮した。

孔食ケースおよび補剛材下端破断ケースの結果を腐食なしの結果と比較して図-7に示す。これらの腐食形態は耐力低下が大きく、孔食は腐食なしの50%、補剛材下端破断は腐食なしの26%の耐荷力となった。

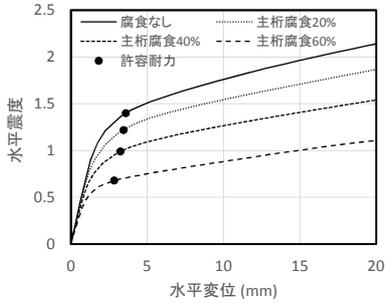
(a) A橋

図-5 荷重-変位関係 (主桁腐食)

A, B および C 橋について、腐食率を変化させた場合の荷重-変位関係を図-5 に示す。同図において、横軸

の変位は中央主桁の支承直上の上フランジ節点の水平変位である(6本主桁のA橋ではG3とG4の平均値)。また、縦軸は慣性力の大きさを震度表示している。同図には、横荷重に対する橋の許容耐力を図示している。ここで、許容耐力は残留変位が $H/1000$ (H : 桁高) になる時点の荷重-変位関係上の点とした。設定する残留変位の大きさにより許容耐力は増減するが、本検討では $H/1000$ をしきい値に採用した。

同図から、いずれの橋梁についても腐食率の増加に伴い橋の許容耐力が低下する傾向を確認できる。

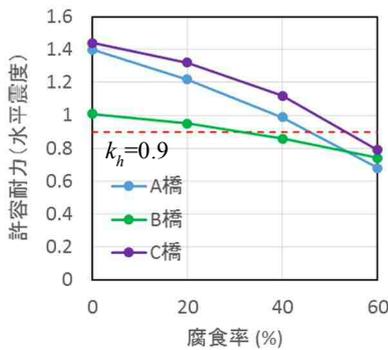
図-6 許容耐力と腐食率の関係(主桁腐食)

A, BおよびC橋について腐食率と許容耐力の関係を図-6に示す。同図には、許容耐力が満足すべき荷重レベルとして $k_h=0.9$ を示している。この荷重レベルは下部工の等価水平震度の調査結果をもとに設定した。

同図から、B橋は腐食率が低い領域において他の2橋よりも許容耐力が小さい。これは、B橋は他の2橋に比べて桁高に対するウェブギャップの比が大きいこと(表-1)が理由と考えられる。また、B橋は腐食率の

増大に対する降伏耐力の低下の度合いが緩やかであるが、これは、床版補強横桁や支承リブが桁端部に作用する横力に抵抗しているためと考えられる。

図-6において、降伏耐力が満足すべき荷重レベルを下回る腐食率が補修と補強を分ける境界となる。当て板補強が必要となる腐食率として、3橋の最小値をとると、当て板補強の目安は腐食率30%程度となった。
