腐食したワイヤロープの静的引張試験結果について

土木研究所寒地土木研究所 正会員○今野久志
土木研究所寒地土木研究所 正会員 西 弘明

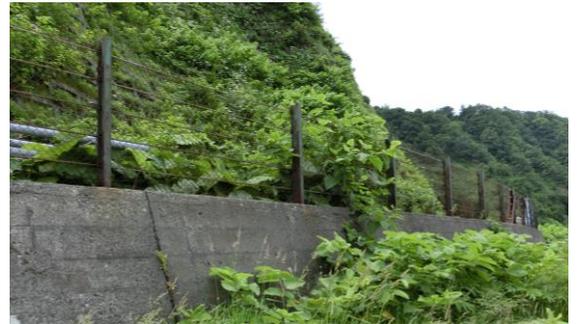
写真-1 試験材料採取箇所（落石防護柵）

引張試験に使用した材料は、写真-1および写真-2に示す北海道内の2箇所の廃道区間にある従来型落石防護柵およびケーブル型防護柵（ガードケーブル）のワイヤロープ（3×7G/O 18φ）である。採取箇所はいずれも海岸近傍に位置しており厳しい腐食環境下にあるが、構造物が設置されてからの経過年数は不明である。試験体は、両端に円錐台の亜鉛合金端末を取付けたものであり、端末間のワイヤロープ長は900mmである。写真-3に試験体の外観を示す。落石防護柵のワイヤロープは、全体的に茶褐色ではあるが白色の付着物がまだら模様に残存している。また、表面の錆は比較的均一に発生している。一方、ガードケーブルのワイヤロープは、全体的に濃い茶褐色を呈しており、表面は錆が素線上に不均一に発生し、ざらざらした状態であった。

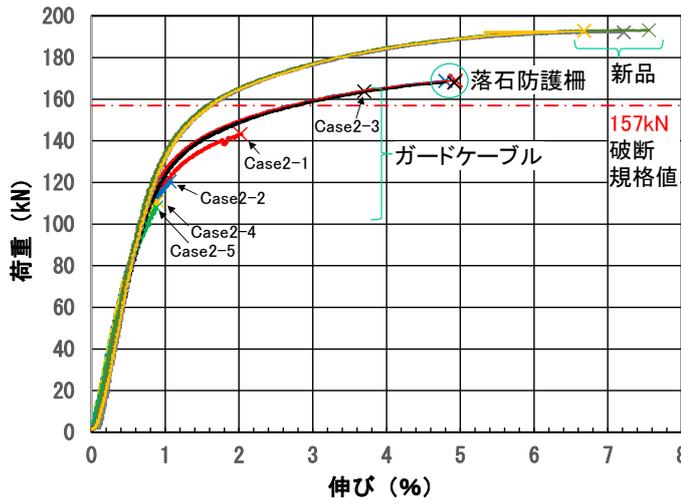
図-1 荷重-伸び関係

図-1には、腐食した落石防護柵およびガードケーブルの試験体と比較のため同一規格で現在使用されている新品ワイヤロープの荷重-伸び関係を示している。落石防護柵試験体の荷重-伸び

関係についてみると、3体の試験結果にばらつきはなくほぼ同一の曲線が得られており、破断荷重はいずれの試験体も約170kNであり、落石対策便覧²⁾に示されている破断荷重の規格値157kNを上回っている。破断伸びに関しては、いずれの試験体も5%程度であった。以上より、本試験体は外観からは錆や汚れが見られるものの、錆による素線の不均一な腐食がなく、見た目と反して劣化があまり進行していないものと推察される。一方、ガードケーブ

ル試験体の荷重-伸び関係についてみると、5体の試験結果は大きくばらついていることが分かる。これは外観状態からも分かるように、錆が全体的に発生していることに加えて素線上に不均一に発生しており、劣化の程度にばらつきがあることによるものと推察される。破断荷重に関しては Case2-3 のみが規格値を若干上回っているものの、残りの4体に関してはいずれも規格値を下回っており、Case2-4 および Case2-5 では規格値破断荷重の70%程度まで大きく低下している。また、破断伸びに関しては Case2-4 および Case2-5 では1%以下となっている。新品ワイヤロープの荷重-伸び関係に関しては、3体の試験結果にばらつきはほとんどなく、破断荷重は平均で192.6kN、破断伸びは7.15%である。

- 1) ワイヤロープ素線上への不均一な錆の発生により破断荷重が規格値を大きく下回る場合がある。
- 2) 腐食による破断荷重の低下に対応して、破断伸びも著しく低下する場合がある。
- 3) 劣化度の判定指標として外観目視による錆の発生状況のほかにロープ径の測定も有効である可能性がある。
