## ワッペン式曝露試験から見た松江高専屋上の腐食環境

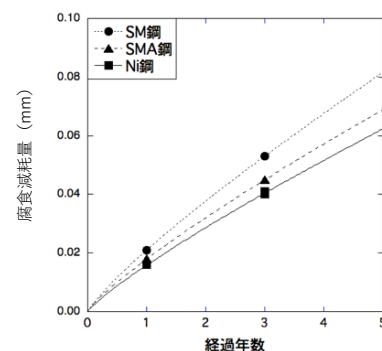
減耗量を  $y$ 、曝露年数を  $x$ 、初年度腐食量を  $A$ 、保護性さびの腐食低減効果指数の逆数を  $B$  とすると、試験片の腐食減耗量の経年変化は  $y = Ax^B$  と表されることが知られている<sup>3)</sup>。1 年曝露と 3 年曝露の試験結果に基づいて、腐食減耗量の経年変化の近似曲線を作成したところ (図 5)、SM 鋼が  $y = 0.021x^{0.84}$ 、SMA 鋼が  $y = 0.018x^{0.83}$ 、3%Ni 鋼が  $y = 0.016x^{0.85}$  となった。1 年曝露および 3 年曝露の腐食減耗量は SM 鋼、SMA、3%Ni 鋼の順に高くなっており、鋼材の耐腐食性を反映しているのに対し、 $B$  値の鋼材による差は不明瞭である。

一般に、耐候性鋼については、初年度腐食減耗量が 0.03 mm を下回ることが耐腐食性能レベル I (100 年後の腐食減耗量が片面 0.5 mm 以下) の目安と考えられている<sup>3)</sup>。しかし、得られた近似曲線から計算される 100 年後の腐食減耗量は、今回分析したいずれの鋼材でも 0.5 mm を大きく超える。これは近似曲線の  $B$  値が高いことを反映している。建設省土木研究所ほかによる全国 41 橋梁曝露試験結果<sup>2)</sup>に基づいて得られた SMA 鋼の  $A$  値と  $B$  値の関係式<sup>5,6)</sup>から推定される  $B$  値は 0.55～0.70 であるのに対し、本研究の近似曲線から得られた  $B$  値は 0.83 と高い。したがって、当曝露場ではそれぞれの鋼材が十分な保護性をもつさびの形成に至らない可能性が考えられる。一方で、2014 年 3 月～2015 年 3 月の初年度の腐食環境が、2014 年 3 月～2017 年 3 月の 3 年間の平均的な腐食環境に比べて穏やかだった可能性も示している。今回得られた 1 年曝露および 3 年曝露の分析結果のみでは、初年度の腐食環境の評価が難しいため、今後、5 年曝露試験片の分析データをもとに、鋼材間の腐食特性と曝露場の腐食環境について、より詳細に議論する予定である。

島根県松江市の松江工業高等専門学校屋上の屋外曝露試験場において、SM 鋼・JIS-SMA 耐候性鋼・3%Ni 耐候性鋼のワッペン式曝露試験を行った。1 年および 3 年曝露試験の結果、SM 鋼、SMA 鋼、3%Ni 鋼の順に耐腐食性が高いことが確認された。その耐腐食性は初年度腐食量において差が見られるのに対し、保護性さびの腐食低減効果の違いは不明瞭であった。また、1 年曝露と 3 年曝露の試験結果から得られた腐食減耗量の予測式からは、当曝露場が今回分析した鋼材で耐腐食性能レベル I を満たさない可能性が示された。
